# Granskingsrapport

Rapport	
Rapporttittel Livbåthendelser Veslefrikk B og Kristin	Aktivitetsnummer 001052005

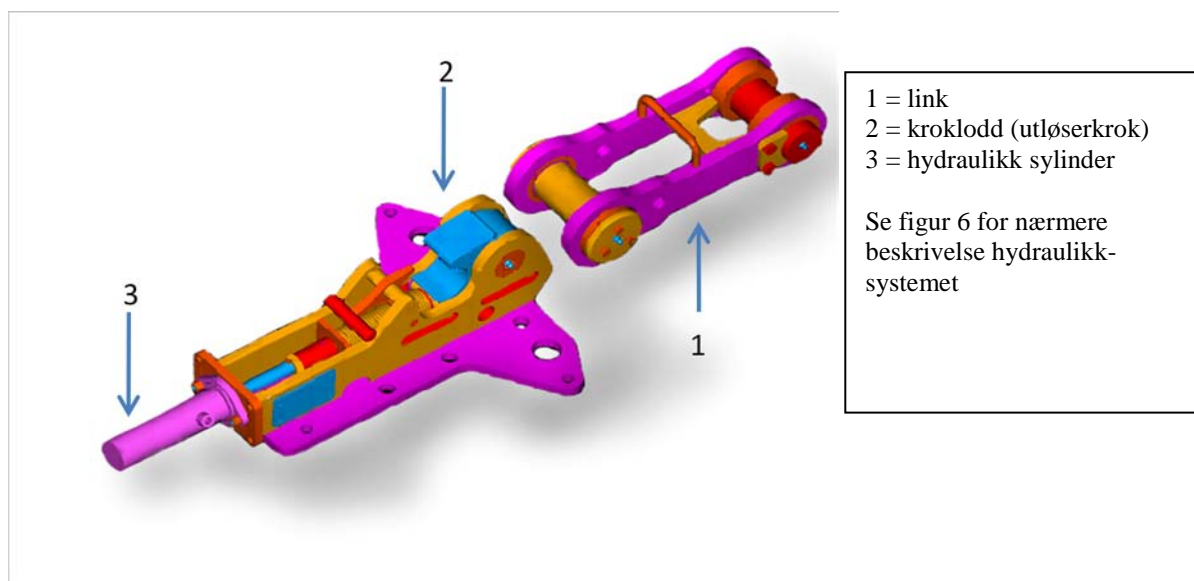
Figur 3. Utløserarrangementet, utløserkrok og link (Kilde: USH, ref./11/)

Utløserarrangementet, FFH13, består av tre hovedkomponenter: link (festet til innretning og utløserkrok), utløserkrok (festet til livbåt og link) og hydraulikksystemet (i livbåten knyttet til utløserkrok). I operativ tilstand er livbåten med utløserkroken opphengt i link, og skal frigjøres fra denne i en evakuerings situasjon.

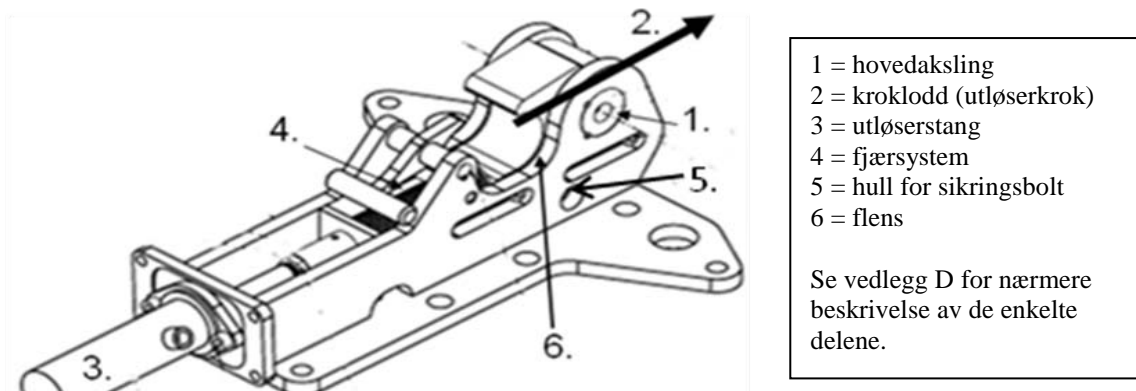
Figur 4: Skisse av utløserarrangementet FFH13 (Kilde: SH, ref. /2/)

I operativ tilstand vil vekten av livbåten hjelpe til å holde krokloddet i låst posisjon. I tillegg vil utløserstangen som holdes i posisjon av fjærpakken, låse krokloddet i sikker posisjon. Som en ekstra barriere har SH krav om at sikringsbolten skal være permanent montert i operativ tilstand.

Ved en evakuerings situasjon blir utløserkroken frigjort ved hjelp av en hydraulikksylinder. Sikringsbolten må fjernes før hydraulikken aktiveres. Hydraulikksylinderen er forbundet med utløserkroken via en utløserstang, og aktiveres ved hjelp av en hydraulisk pumpe som er montert inne i livbåten. Når en pumper opp trykket (normalt 160 bar i henhold til Statoils dybdestudie /1/ og maksimalt 220 bar) vil den hydrauliske sylinderen utøve trekraft i utløserstangen og bidra til at krokloddet roterer slik at livbåten frigjøres fra linken.

I optimal posisjon ligger aksen på linken ca. 3,5 mm under rotasjonspunkt, se figur 4. Linken ligger da med et selvlåsende moment mot kroken og ligger i området angitt med "+ avvik" i figur 5. Hvis avstand mellom rotasjonspunktet og aksen på linken øker i retning + avvik, øker kraftbehovet for å vippe kroken rundt, det vil si at det selvlåsende momentet øker. Kombinert med økt vekt av livbåten øker behovet for hydraulisk trykk for å gi det nødvendige momentet for å vippe utløserkroken rundt og frigjøre livbåten.

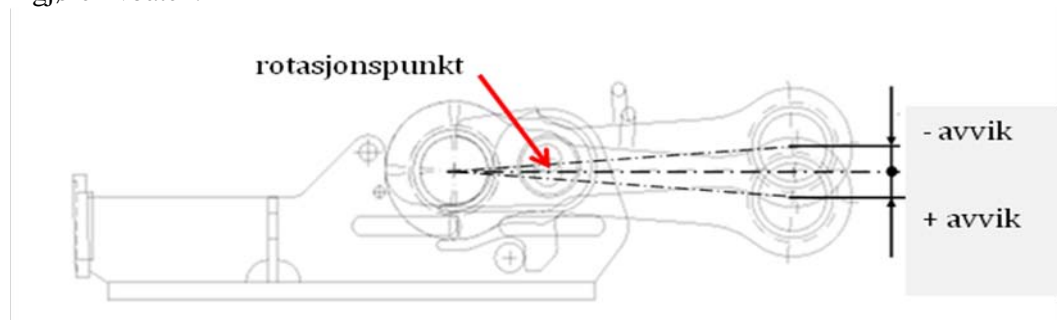
Figur 5. Vinkelavvik for linken mellom krok og innretning (Kilde: SH, ref. /28/)

Følgende tabell viser målte avvik for linkposisjon, jfr. figur 5, for alle livbåtene. Når linkposisjon øker utover 3,5 mm trengs det større kraft for å løse ut kroken. Måleresultatet viser at det potensielt kunne være problematisk å løse ut flere av livbåtene på begge innretninger. Hvis LB3 på KRI eller LB3 på VFB hadde blitt valgt til 110 % lasttest, er det ikke sikkert at feilene ville blitt oppdaget.

Måling av linkposisjon, avvik	Kristin	Veslefrikk B
Livbåt 1	15 mm	16,5 mm
Livbåt 2	11,0 mm	15,0 mm
Livbåt 3	3,5 mm	6,5 mm

Hendelsen den 30.12.2008 på VFB hadde sin direkte årsak i korrosjon i fjærpakken. Hendelsen natt til 7.1.2009 på VFB hadde sin direkte årsak i at sammenstillingen av link- og krok var utenfor geometrisk toleranse og at vekten av livbåten var for stor sett i forhold til tilgjengelig hydraulisk trykk for å frigjøre livbåten med utløserarrangementet.

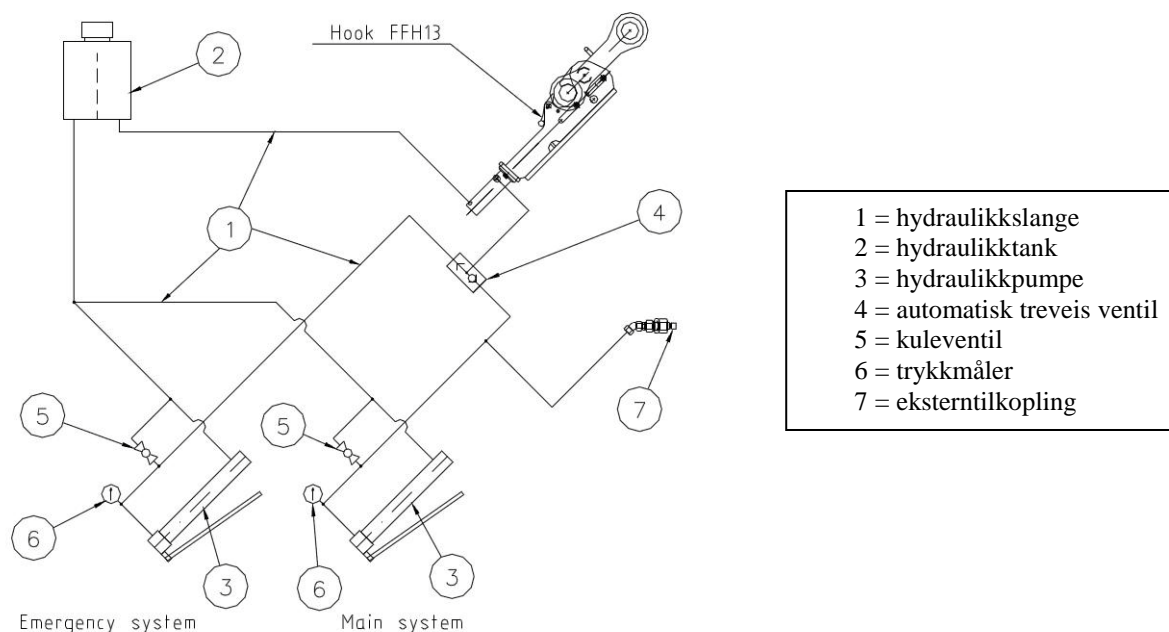
**Figur 6.** Skisse av hydraulikkdelen av utløserarrangementet. (Kilde: USH, ref. /51/)

Utløserarrangementet FFH13 består av to ”delvis” uavhengige og redundante systemer for å pumpe opp trykket inn til den automatiske treveisventilen, se figur 6. Med delvis uavhengige menes at det kun er hydraulikkpumpe, kuleventil og trykkmåler som er redundante mens deler av hydraulikkslange samt hydraulikktanken er felles. De resterende delene av utløserarrangementet, fra og med den automatiske treveisventilen, består derimot av kun enkeltkomponenter i serie. En svikt eller feil i en av disse komponentene vil kunne medføre at utløserarrangementet ikke kan utføre sin funksjon. Det er for livbåter med denne typen utløserarrangementet ingen alternative måter å løse ut båten på.

Uavhengig av hvor en feil oppstår i de deler av utløserarrangementet som består av kun enkeltkomponenter, vil det i de fleste tilfeller ikke være mulig å forlate livbåten på en sikker og forsvarlig måte etter at sikringsbolten er fjernet og utpumpingen er startet. Dette skyldes at det ikke vil være mulig å reversere operasjonen med å løse ut båten, for eksempel å resette systemet eller sette sikringsbolten tilbake i sikker posisjon. Det vil derfor ikke være forsvarlig for personell å koble seg løs fra setet eller å forlate båten, da en ikke kan vite om, eller eventuelt når, båten vil kunne bli løst ut. Små bevegelser i båten kan i utgangspunktet være tilstrekkelig for at båten løses ut. Det er ikke mulig for personell inne i båten å sjekke posisjonen til kroken uten å åpne dører eller luker på båten.
