Granskingsrapport

Rapporttittel Granskning av arbeidsulykke på Mongstad Raffineri - Personskade etter fall under arbeid i krakkeranlegget 29.11.2014	Aktivitetsnummer 001902001
---	-------------------------------

Hovedgruppe T-L	Godkjent av / dato Kjell Arild Anfinsen / 24.04.2015
Deltakere i granskingsgruppen Sissel Bukkholm Øyvind Lauridsen	Granskingsleder Arne Johan Thorsen

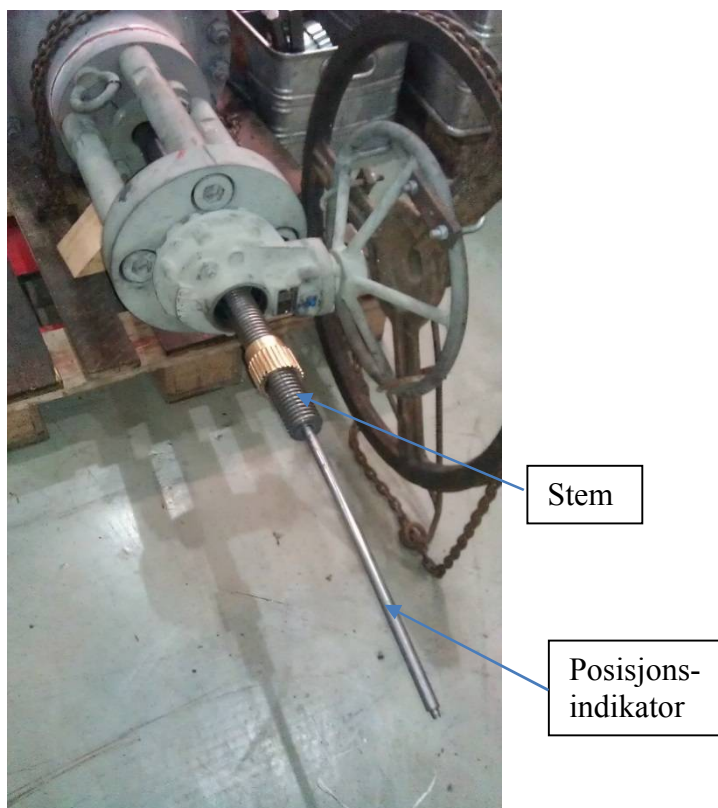
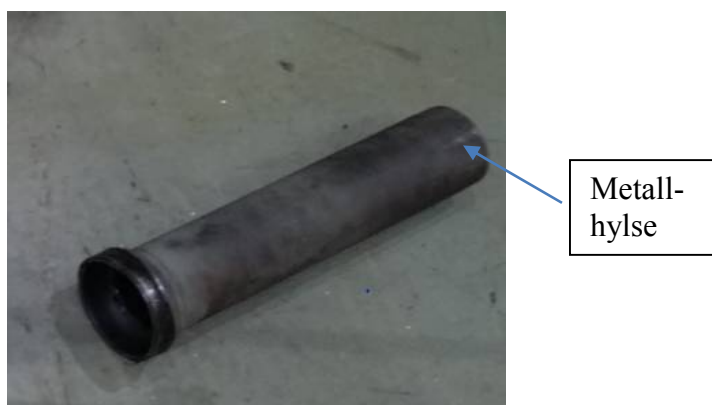
Det er montert en posisjonsindikator på ventilens stem. Stemmen er beskyttet av en metallhylse. Indikatoren viser posisjonen til ventilen. Arbeidslaget oppdaget at hylsen var bøyd ca. 45° og diskuterte hva det kunne skyldes. De vurderte det som sikkert å inspisere ventilen og hentet stige for å klatre opp. Stigen ble satt opp mot en H-bjelke 3,7 m opp, og en operatør sikret stigen ved å holde i den. En operatør klatret opp for å se. Han dunket på hylsen med en rørtang, men kunne ikke se hva som var galt. Operatøren klatret ned igjen og tilkalte driftslederassistenten for å få hjelp til vurdering av ventilen. Denne gikk så opp i stigen for å

se på ventilen med hylsen. De andre som var tilstede hørte deretter et smell og så operatøren i det han falt ned fra stigen, et fall på omtrent 3 meter. Han landet på en pallejekk og pådro seg alvorlige hodeskader og bruddskader på kroppen. Metallhylsen ble funnet på gulvet ved siden av den skadde.

Materialteknisk undersøkelse av havarert ventilgir fra Mongstad, MAT-2015125, viser at "drive sleeve", hylse for overføring av kraft, ble påført så mye kraft at det gikk til brudd. I intervju ble det forklart at ved lekkasje i ventil er det vanlig praksis å åpne litt for deretter å stenge ventilen fort og hardt. Statoil har beregnet at kraften som trengs for å tette ventilen er

ca. 40 kg. I dette tilfellet ble den belastet betydelig over dette. Involvert personell hadde ikke tilstrekkelig kjennskap til ventilens virkemåte.
