# Granskingsrapport

Rapport	
Rapporttittel Gransking av løftehendelse på Deepsea Atlantic hvor slip joint utilsiktet endte på havbunn	Aktivitetsnummer 405001011

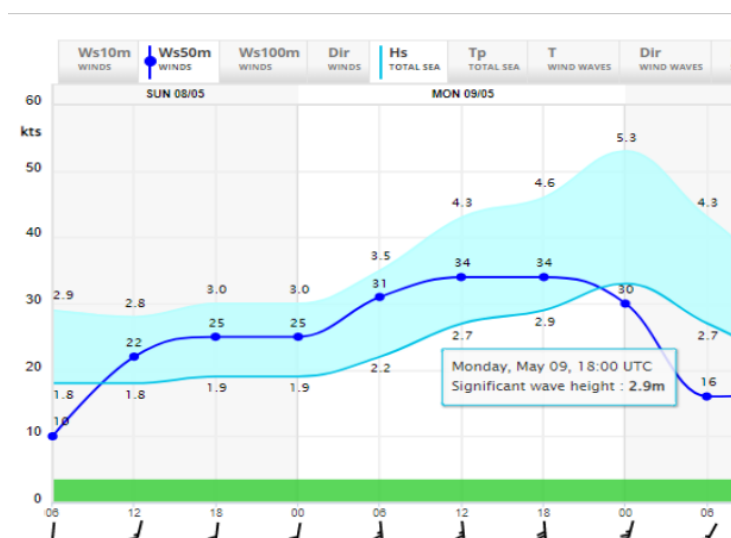
Figur 2 Værmelding i handoverskjema den 8. mai

Denne værprognosen var del av skift handoverdokumentet for dekksavdelingen. Prognosen viser at signifikant bølgehøyde var over 2m Hs frem til klokken 0400 søndag morgen for så å gå ned til 1.8m. Deretter skulle det øke til over 2m igjen etter midnatt søndag og frem til onsdag. Historiske verdier hentet fra innretningens egne værsensorer bekrefter prognosene.

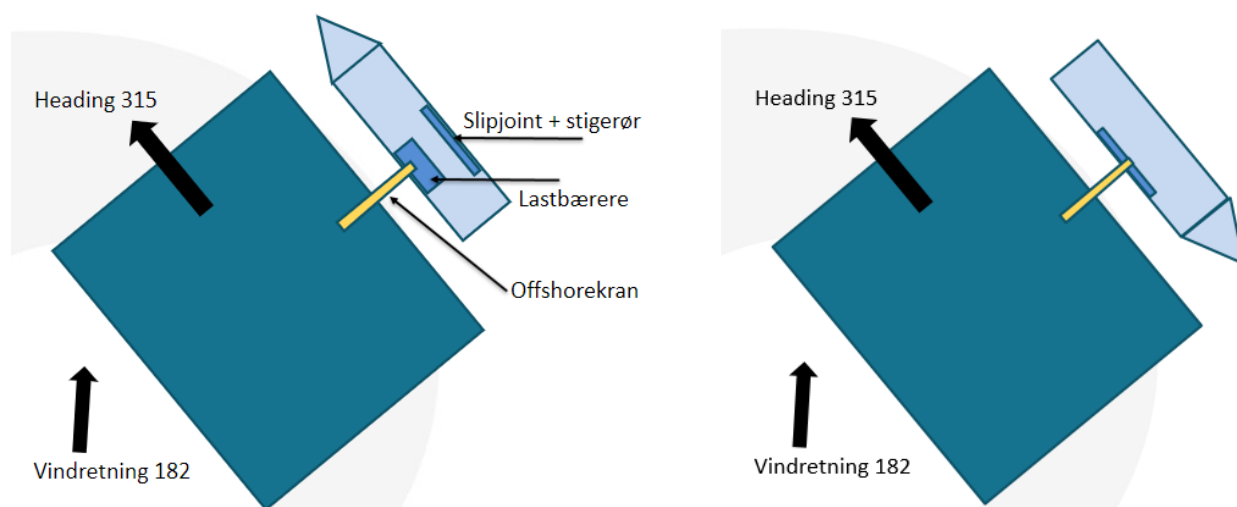
Figur 3 Bildet til venstre gir heading på innretning og fartøy i første del av løfteoperasjonene, bildet til høyre gir heading i andre del av løfteoperasjonene

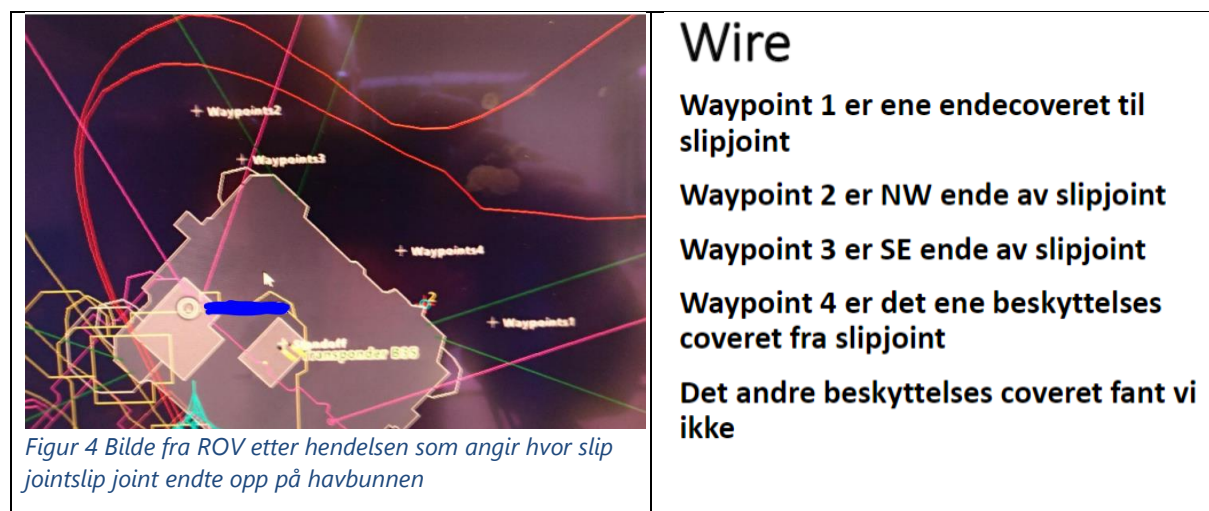
En person i sentralt kontrollrom observerte på CCTV at slip jointen traff Stril Mar og falt i havet.

Styrbord offshorekran ble avstengt og kranfører gikk ned til dekkkontoret, hvor han blir tatt hånd om av dekkspersonellet. ROV ble satt på sjøen og kl. 12:56 ble slip joint funnet på havbunnen.
