Presentasjon sikkerhetsforum 9.4.2015
alvorlige hendelser

Oppfølging av alvorlige hendelser

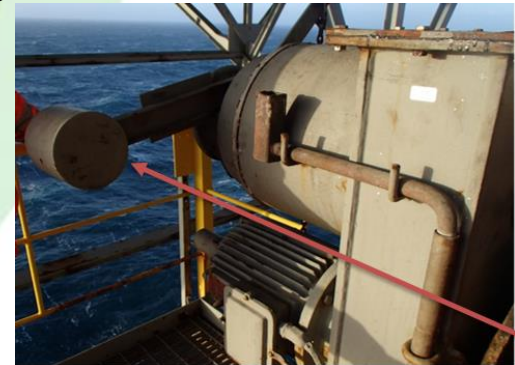
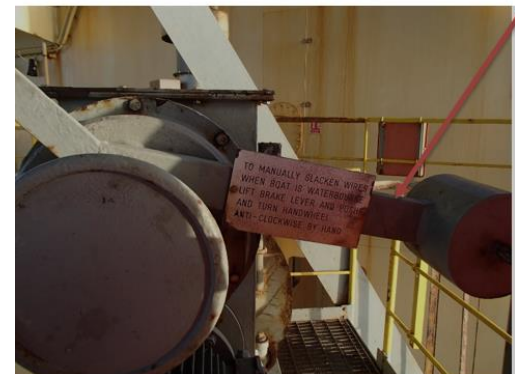
- Utilsiktet låring av tom livbåt til sjø under årlig kontroll sammen med sakkyndig virksomhet.

Livbåt ble hengende i lårewirer inntil den slet av wire og drev bort fra innretningen. Drev i land på Jæren 17.1.15

- Holdebremms var feil justert

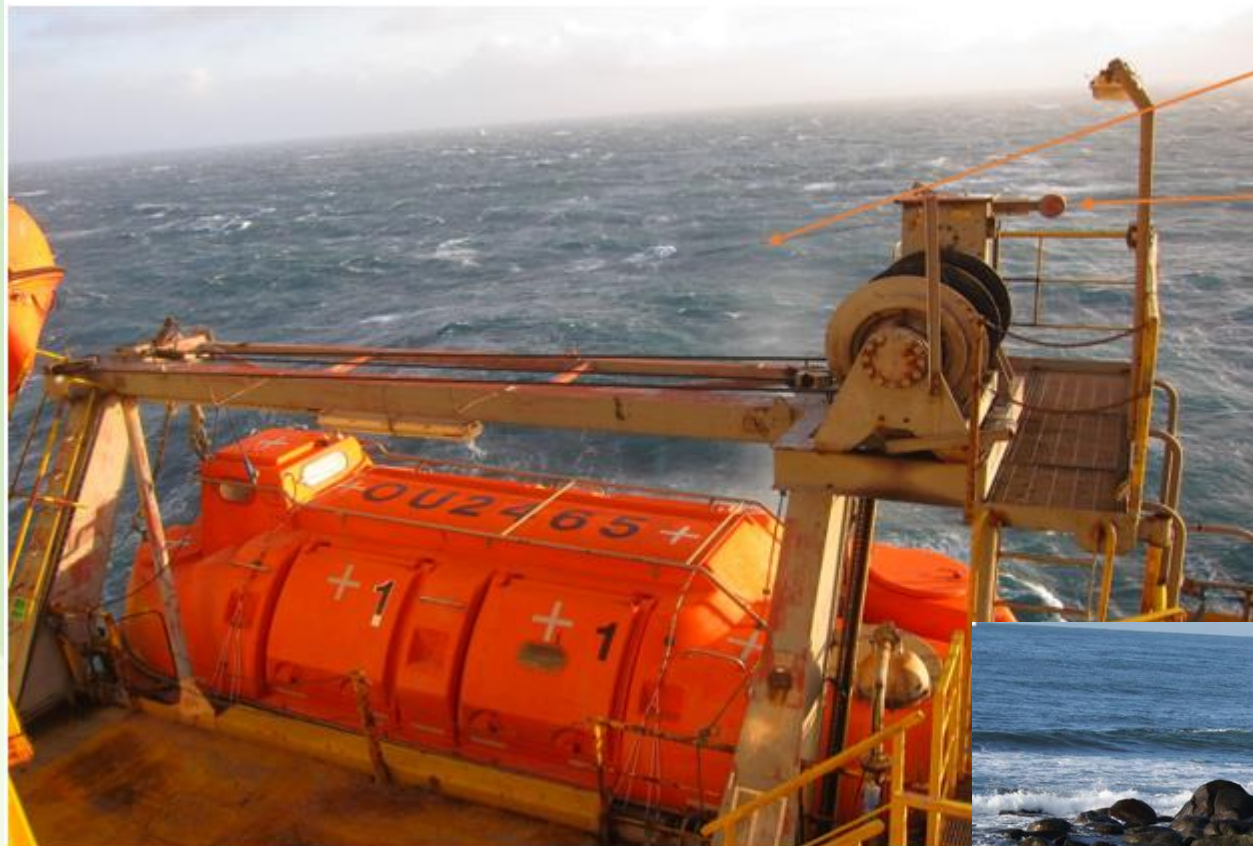
Livbåt m/davitsystem Mærsk Giant

Ståltau som
utløser brems fra
livbåt

Manual Brake
Control Handle

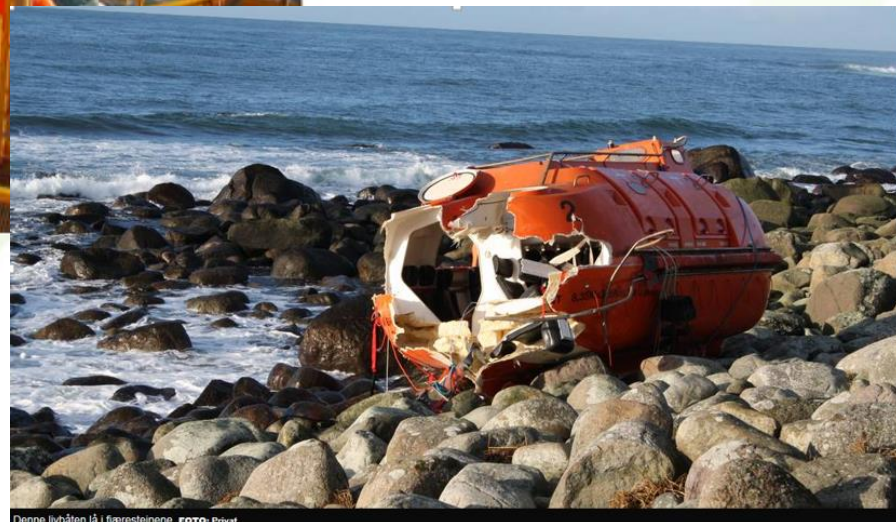
Denne livbåten lå i fjæresteinene. FOTO: Privat

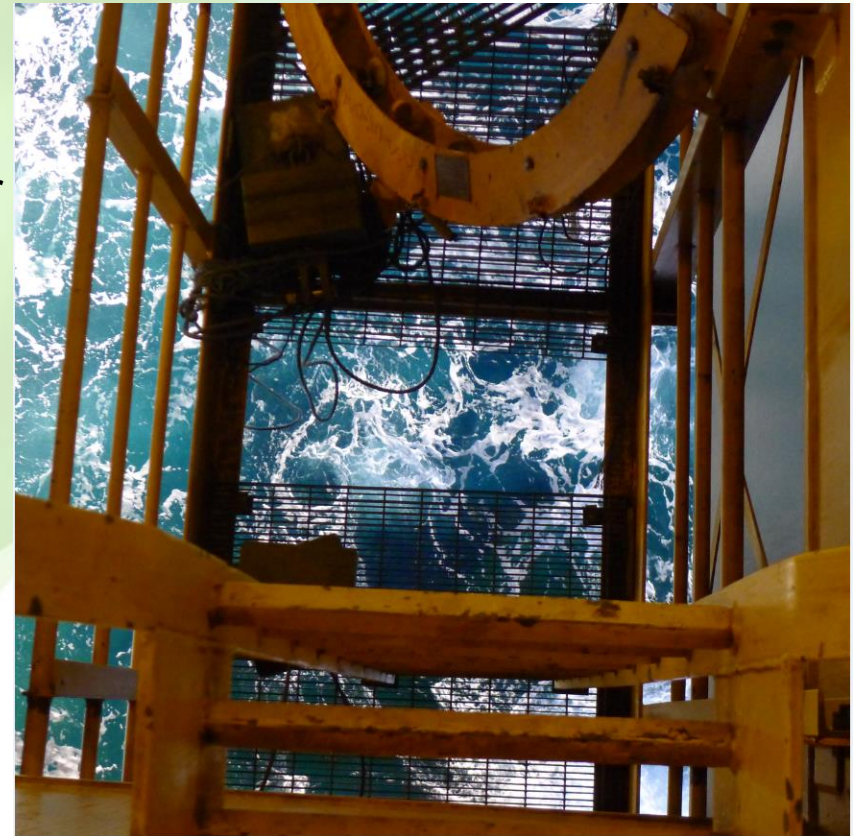
- Direkte årsak
 - Manglende grating på plattform til BOP carrier
- Bakenforliggende årsaker
 - Mangler ved vedlikehold og sjekk etter dårlig vær

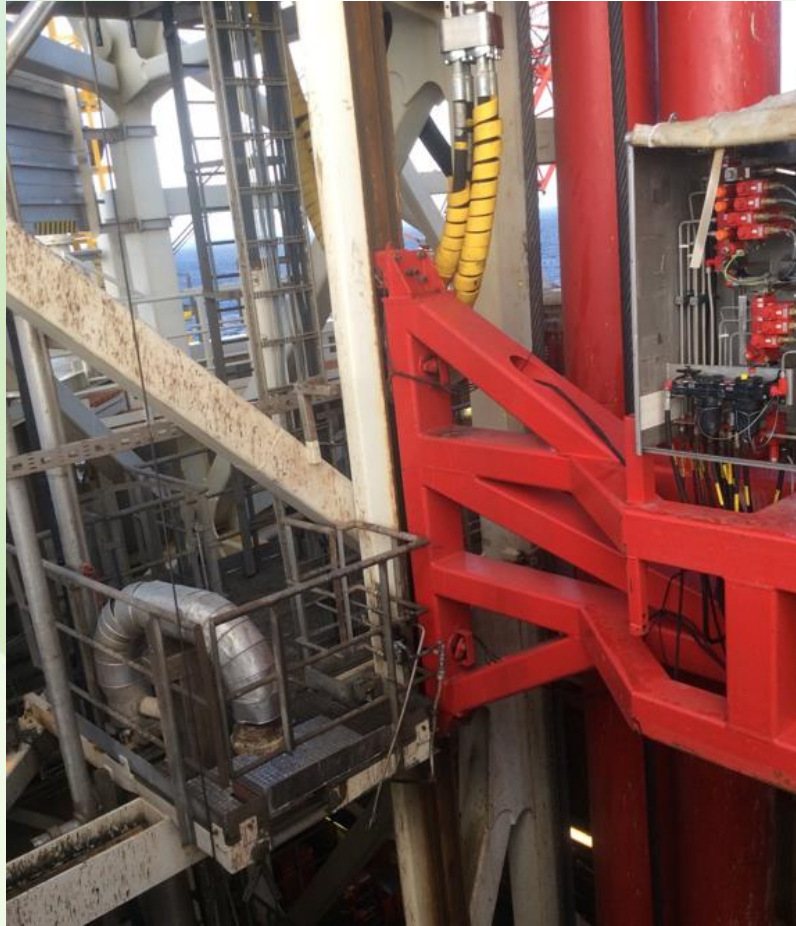
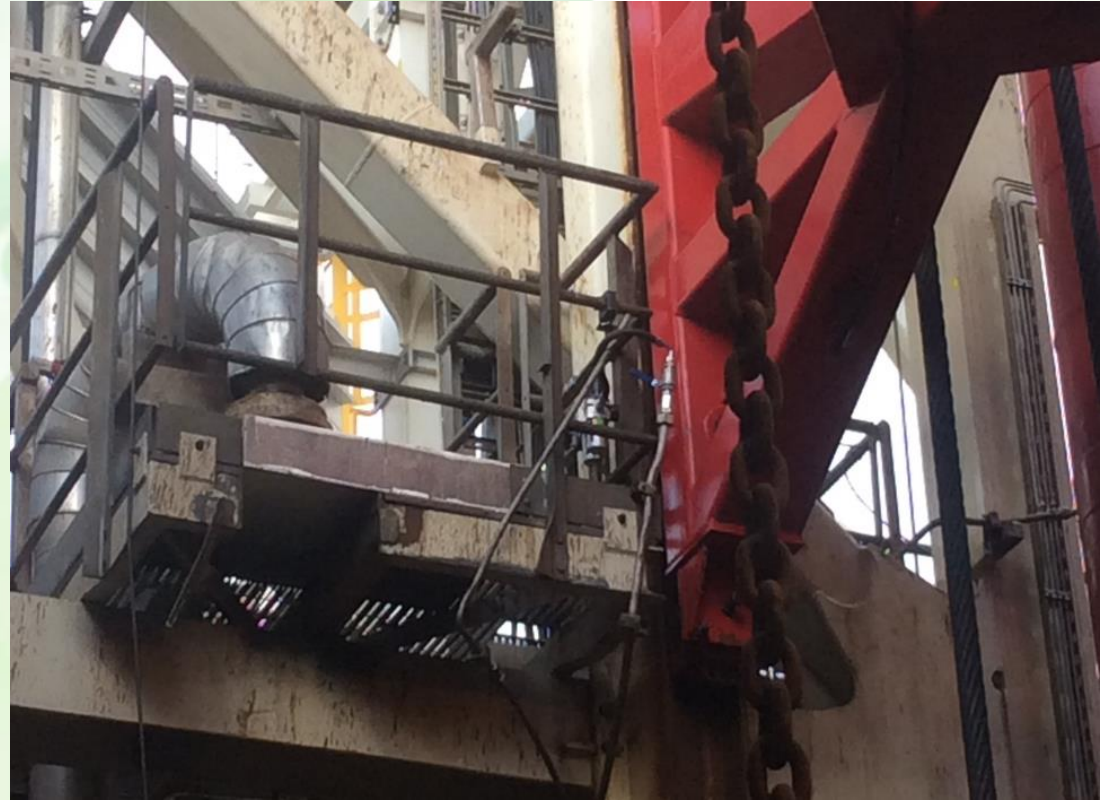
- Hendelse
 - Person ble klemt (hodet) mellom rekkverk på arbeidsplattform og rammen på boremaskin (RAM-rig)
- Konsekvens
 - Brudd i kjeve og ytre skader på hodet
- Potensiell konsekvens
 - dødsfall

- Direkte årsak
 - Klemmt mellom rekkverk og RAM-rig
- Bakenforliggende årsaker
 - Forståelse av krav i prosedyre
 - Praksis for entring av boretårn
 - Definisjon og bruk av "rød sone«
 - Utforming og beskyttelse av potensielt farlig område
 - RAM-rig beveger seg "lydløst"
