PETROLEUMSTILSYNET

# Deepwater Horizon-ulykken

- vurderinger og anbefalinger for norsk petroleumsvirksomhet

HOVEDRAPPORT

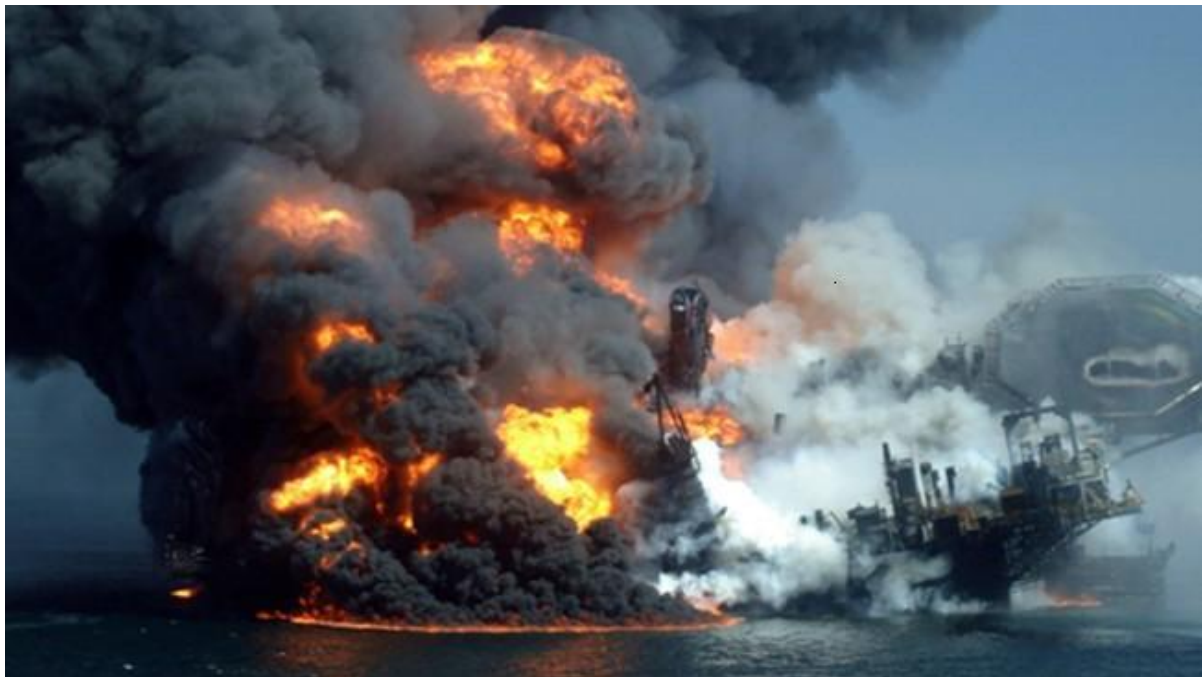
**Figur 2 Deepwater Horizon krenger**

U.S. Coastguard's rapport<sup>20</sup> drøfter hvorfor den sank, og konkluderer ”*Although the exact cause of the loss of stability and sinking of DEEPWATER HORIZON cannot be determined based on the limited information available, possible factors include (1) damage to the MODU from the explosions and fire; (2) accumulation of water from firefighting efforts in the interior portions of the MODU, known as “downflooding”; and (3) migration of water within the MODU through watertight barriers that were damaged, poorly maintained, or left open by crew at the time of evacuation.*” Vi har lagt dette til grunn, men vil i et senere kapittel også drøfte andre mulige årsaker til at en halvt nedsenkbar innretning kan synke.

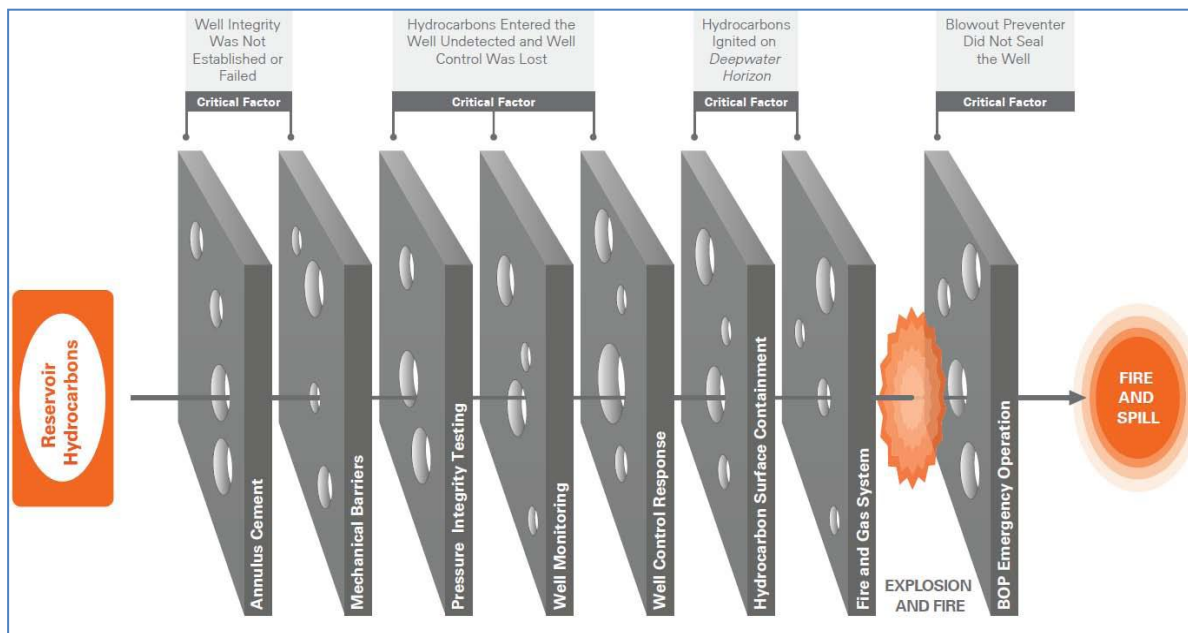
**Figur 3 BPs oversikt over barrierebrudd som medvirket direkte til DwH-ulykken**

- Flere av løsningsvalgene ble gjort ut fra risiko for oppsprekking av formasjonen og tap av borevæske/ brønnvæske.
- Verifikasjon av sementblanding og kvalitetslogging av sementbarriere ble ikke utført.
- Det ble gjort feilvurderinger av resultatene fra trykktestene.
- Man klarte ikke å oppdage at formasjonsvæske trengte inn i brønnen på tross av at loggedata viste at det var tilfellet.
- Avledersystemet klarte ikke å avlede gassen.

Kutteventilen (Blind Shear Ram, BSR) i BOPen klarte ikke å forsegle brønnen. Som omtalt i SINTEF-rapporten A19148 (2011), var dette også tilfelle for referansehendelsene på Montara, Gullfaks C og Snorre A. Vi vil i kapittel 10 komme nærmere inn på hvilke nivåer i de involverte organisasjonene, vurderingene eller mangel på vurderinger bidro til at ulykken skjedde.

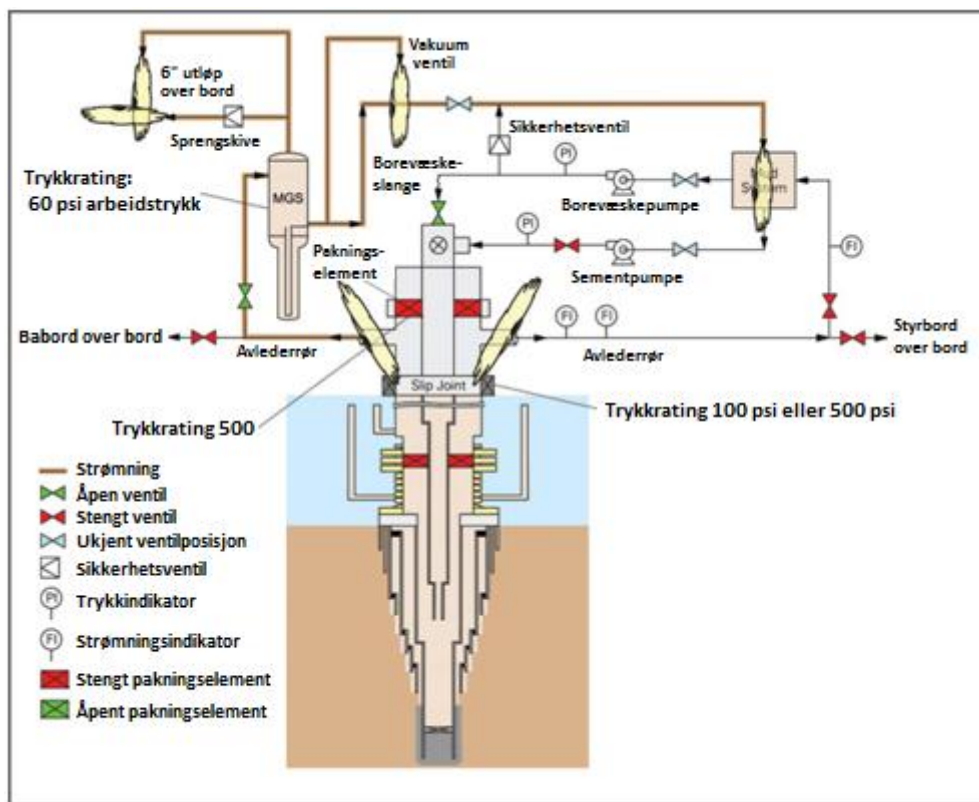
På DwH kunne avledersystemet også bli brukt til å avlede gass i stigerøret. Figur 8 viser at begge avlederrørene som fører direkte over bord, kunne stenges slik at borevæsken fra stigerøret kunne ledes til gasseparator eller direkte tilbake til borevæsketankene etter at avlederpakningen i toppen av stigerøret var stengt.

**Figur 5: Utvalgt utstyr om bord på Deepwater Horizon**

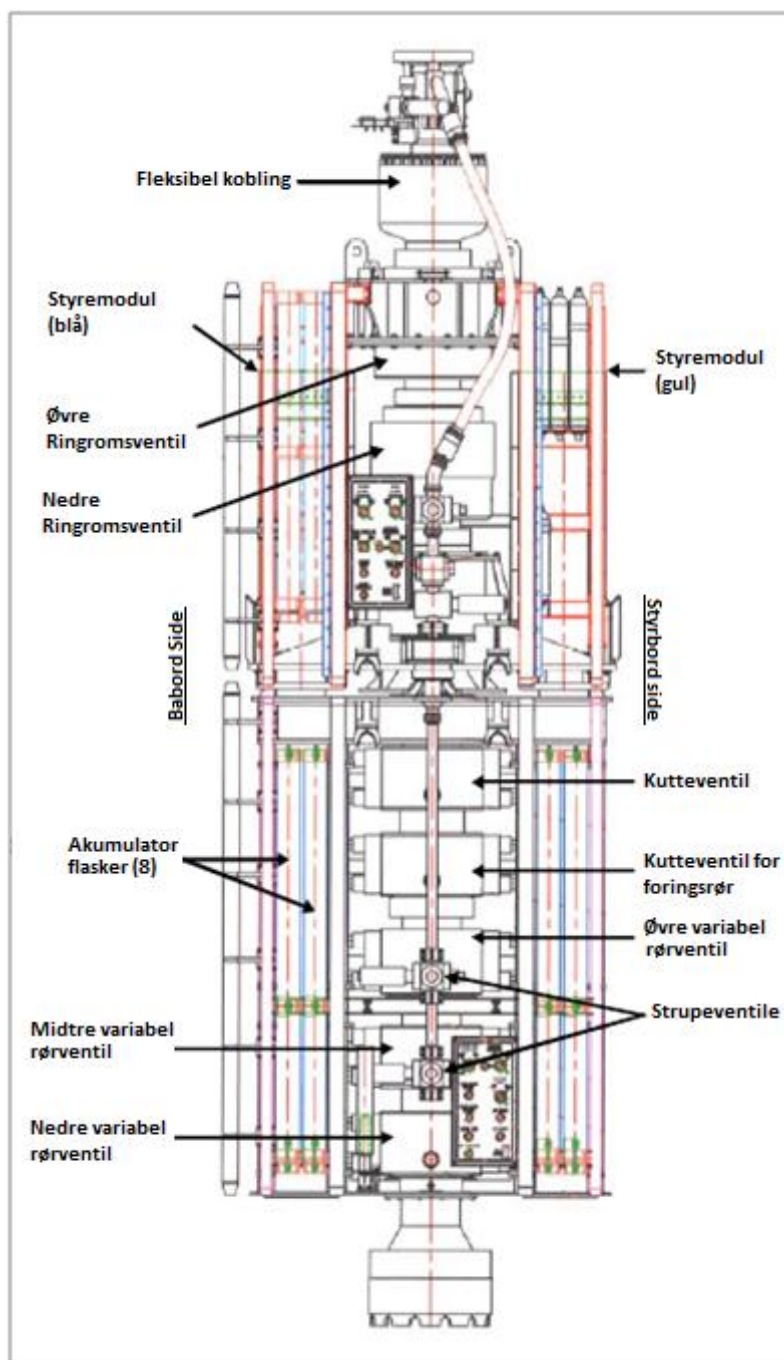
**Figur 6: Skisse av BOP som ble benyttet på Deepwater Horizon**

Granskingsteamet til BP fremskaffet informasjon om flere lekkasjer i det hydrauliske kontrollsystemet til BOPen som de mener kan ha vært til stede i forkant av ulykken. Den første ble rapportert 23. februar 2010.

Tre lekkasjer ble oppdaget under ROV-intervensjon etter ulykken. Nok en lekkasje ble oppdaget i en BOP-akkumulator og den siste ble nevnt av en senior undervannsingeniør under en høring (23.-27. august 2010). Kun for én av lekkasjene konkluderes det imidlertid med at den kunne ha forhindret kutteventilen (BSR) i å fungere.

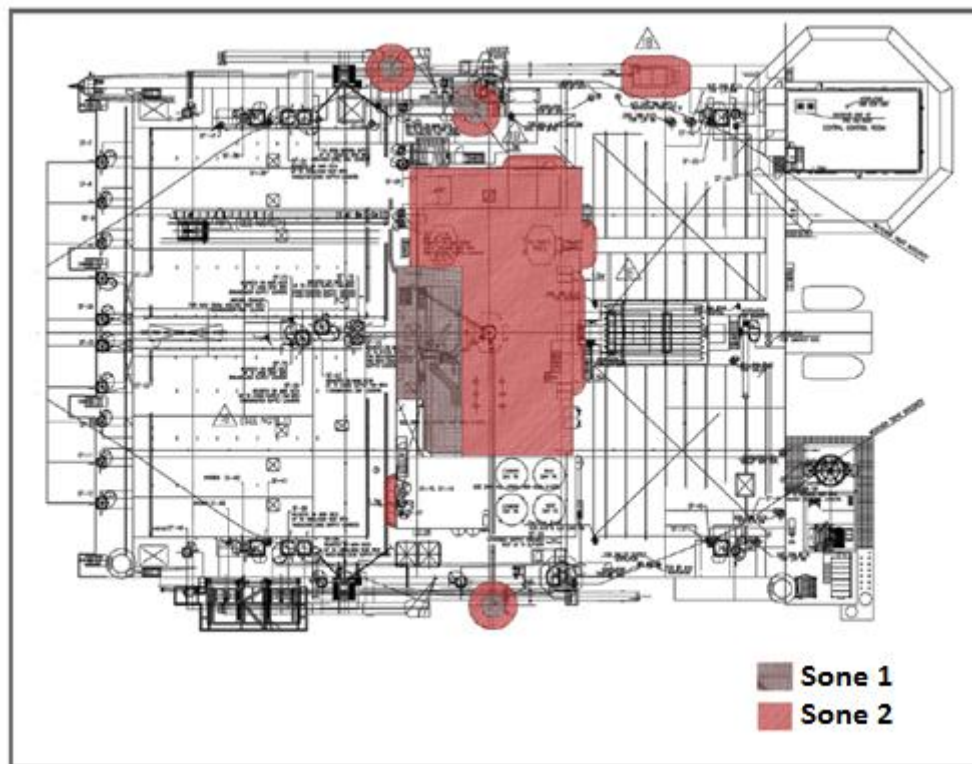
**Figur 8: Områdeklassifisering DwH**

I presidentkomisjonens rapport (Presidentkomisjonens rapport, 2011, s. 114) beskrives antenning og eksplosjon som uunngåelig på grunn av de store gassmengdene fra utblåsing, men som nevnt ovenfor legger også IMOs MODU-kode til grunn at innretningen skal designes med tanke på å hindre antenning også ved store gasslekkasjer. Det er imidlertid en svakhet at områdeklassifisering utført etter gjeldende standarder ikke dekker hendelser med større utslipp av gass, for eksempel en utblåsing. I praksis blir de klassifiserte områdene for små (i utstrekning).

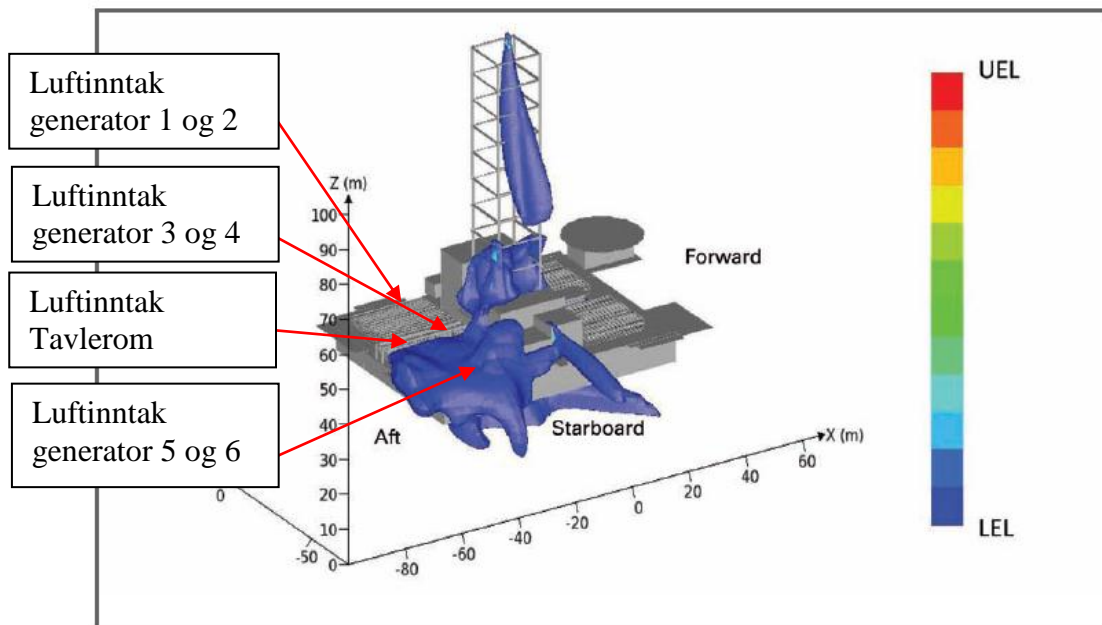
**Figur 9 : Gasspredning DwH**

Gassspredningsberegninger utført av BP viser at en antennbar gassky innhyllet store områder på innretningen, også ikke-klassifiserte områder. Det kan derfor ha vært flere potensielle tenkilder (BP Report, 2010, s. 138). Som diskutert over synes det som om gass kan ha kommet inn i motorrommene. Hovedmaskineriet var designet slik at det skulle stenge ned automatisk ved rusing (eng.: ”overspeed control”). Ifølge vitneutsagn og BPs egen gransking, virker det som at minst én av hovedmotorene ikke stengte ned, men ruste kraftig forut for den første eksplosjonen. Dette kan derfor ha vært en mulig tenkilde (National Academy – Interim Report, 2010, s. 13 og BP Report, 2010, s. 139).
