Tilsynsrapport

Rapport	
Rapporttittel Tilsyn med arbeidsmiljø på boreinnretningen Bideford Dolphin	Rapportnummer (kode i tilsynsplanen)

Petroleumstilsynet (Ptil) gjennomførte i tidsrommet 30.6. - 2.7.2004 en verifikasjonsaktivitet ombord på boreinnretningen Bideford Dolphin. Aktiviteten var rettet mot fysisk/tekniske arbeidsmiljøforhold og styringssystemer. Aktiviteten ble gjennomført ved dokumentgjennomgang, samtaler og verifikasjoner ombord.

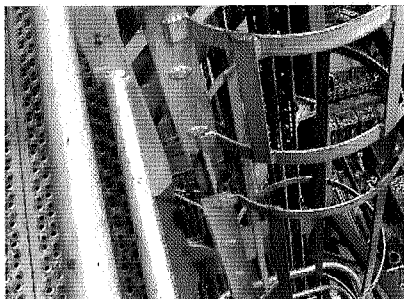
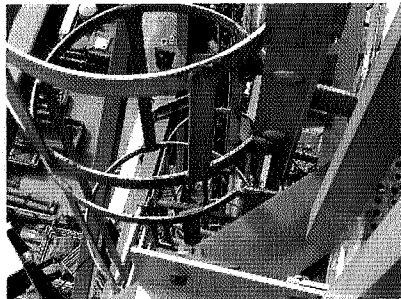
Bilder avvik 5.1.2

5.1.2. Utforming av ledere i boretårn

Avvik: To av leder opp i boretårn er ikke i henhold til krav.

Bevis: Den ene leder opp til boretårn brytes av en bjelke. Den andre lederen har avbrudd med relativt stor avstand mellom trinnet.

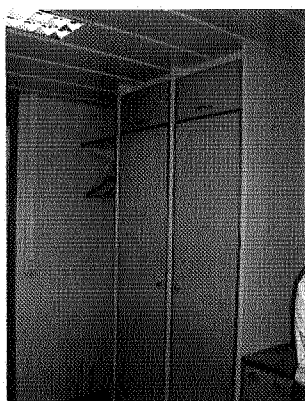
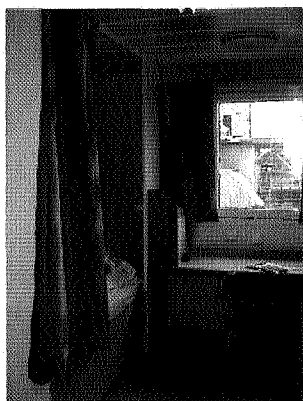
Bilder avvik 5.1.5

5.1.5. Manglende ergonomisk utforming av nye lugarer

Avvik: Mangler med hensyn til ergonomisk utforming av lugarer i nytt boligkvarter.

Bevis: Det er om bord på Bideford Dolphin installert en ny boligmodul med flere nye lugarer. Lugarene er ikke utformet i henhold til ergonomiske krav. Det er dårlig tilrettelagt for skifting av sengetøy, noe som medfører at forpleiningspersonell må arbeide i en utsatt arbeidsstilling med fare for rygg og belastningsskader. Det ble videre identifisert flere støv feller.
