Revisjonsrapport

Rapport	
Rapporttittel Tilsynet med barrierestyring på Gullfaks C	Aktivitetsnummer 001050033

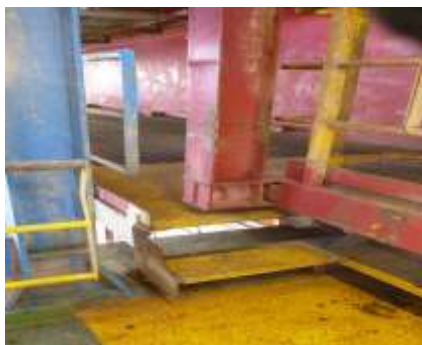
Det er mangelfulle rømningsveier i D11 slik at evakuering gjennom området ikke kan foregå på en enkel, hurtig og trygg måte.

Det ble også observert at rømningsveier gjennom området var delvis blokkert med den posisjon boremodulen sto i for den aktuelle brønnen under boring.

Bilde 1: Rømningsvei blokkert med posisjonen til boremodulen

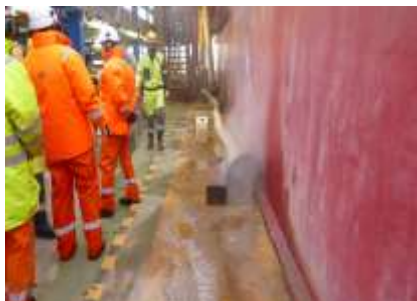
Det ble observert gjenstander på rømningsvei i D11 modulen. En form for ventilasjonsslange for varm borevæske lå utover rømningsveien og det kom damp med borevæske ut av denne slik at rømningsveien var delvis tilgriset av borevæske. Slangen var forankret til en stor klosse av tre slik at den ikke skulle bli tatt av vinden. Det var også plassert en 20 liters vannkanne oppå en luke i rømningsveien i samme område, for at luken ikke skulle bli løftet av dampende borevæske som gikk i en kanal på undersiden av luken.

Bilde 2: Rømningsvei delvis tildekket og tilgriset

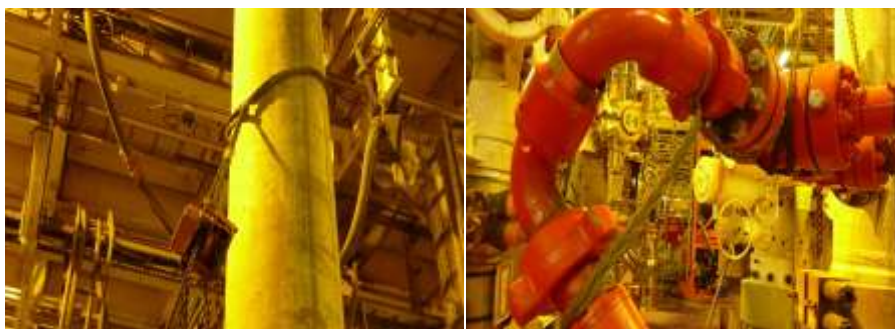
Det ble observert bruk av kjettingtalje for oppheng av en manifold på et stigerør. Det var også benyttet flettet ståltau i samme opphengsarrangement.

Det var uklart om noen del av arrangementet hadde vært brukt som et løftearrangement eller var tiltenkt slik funksjon ved fremtidig justering eller demontering av det observerte arrangementet. Merking på ståltau var ikke observert. Det var ikke mulig å observere registrering av strekk-krefter eller andre laster i opphengsarrangementet.

Lasteopphenget som bildene under viser var også benyttet for å hindre/reducere vibrasjoner i røropphenget. Wire var uten identifikasjonsmerking.

Bilde 3 og 4: Lasteopphenget og wire uten merking

Det presiseres at løfteutstyr som ikke blir brukt til løfteutstyr får krav til merking som er satt i maskinforskriften, med relevante standarder. Se NORSOK R-003, vedlegg E1 (CE-merking).
