**Tilsyn med prosjekteringen  
av bærende konstruksjoner  
og maritime systemer for  
Rowan Stavanger**

Rapport	
Rapporttittel <b>Rapport etter tilsyn med Rowan Stavanger om maritime systemer og bærende konstruksjoner</b>	Aktivitetsnummer 400008002

Involverte	
Hovedgruppe T-F - Flyttbare innretninger og boreentreprenører	Oppgaveleder Arne Kvitrud
Deltakere i revisjonslaget Arne Kvitrud, Leif J. Dalsgaard og Bjørn Thomas Bache	Dato 9.5.2011

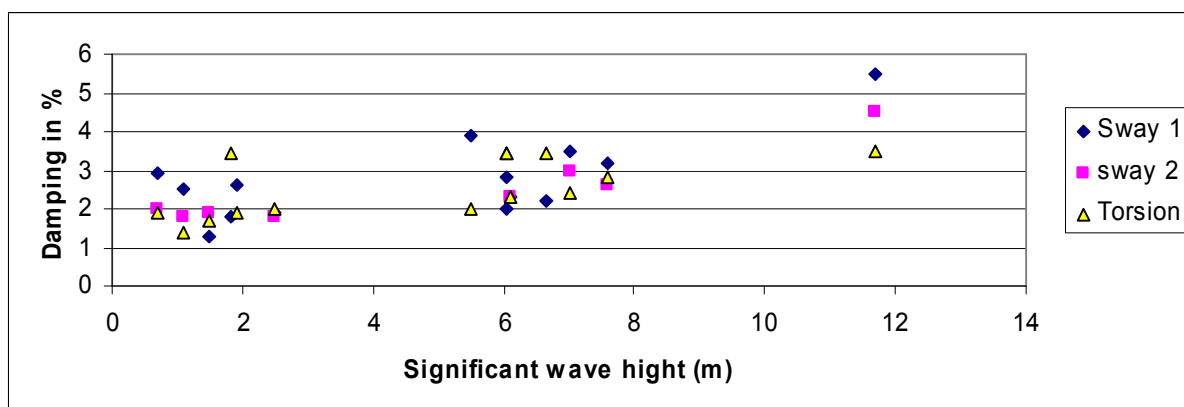
Det var brukt en dempning på 7 % av kritisk i utmattingsanalysene og i bruddgrensekontroll. Det er vesentlig større enn det som er observert fra målinger av oppjekkable innretninger.

Dempning i % for de tre første svingeformene av Maersk Guardian på lokasjon 2/4-W og Silver Pit plottet mot  $H_s$  (i meter). Etter tabellopplysninger hos Sterndorff (1993) og Brekke (1990). Sterndorff har i tillegg for hver dempningsverdi beregnet middelvei og standardavvik, men det er ikke vist her.
