Granskingsrapport

Rapport	
Aktivitetsnummer 001902023	lekkasje på Mongstad 8.11.2012

Sammendrag
<p>Under normal drift oppstod det den 8.11.2012 en kraftig damplekkasje på Mongstad. Ingen ble alvorlig skadet i hendelsen, og de materielle skadene var små. Hendelsen hadde imidlertid et stort skadepotensial, med fare for tap av flere liv. Et to tommer damprør revnet tvert av og store mengder overhettete damp og vann, beregnet til 16,9 kg/s, strømmet ut med stor hastighet. Dersom lekkasjen hadde oppstått noen timer senere kunne opp til fire personer blitt livstruende skadet/død. Den store utstrømningen av damp medførte en enormt sterk lyd som opplevdes meget smertefull av personene i nærheten av hendelsen.</p> <p>Lekkasjen oppstod på grunn av kraftig korrosjon under isolasjonen. I deler av bruddområdet på damprøret var det kun ca 0,5 mm godstykkelse igjen av en opprinnelig godstykkelse på 3,9 mm. Hovedårsaken til den kraftige korrosjonen utvendig på røret antas å skyldes at isolasjonen i lengre tid har blitt fuktig på grunn av korrodert og skadet utvendig metallkappe og at periodevis avblåsninger i damprøret har gitt optimale temperaturer for korrosjon. Det kan i tillegg ha vært lekka

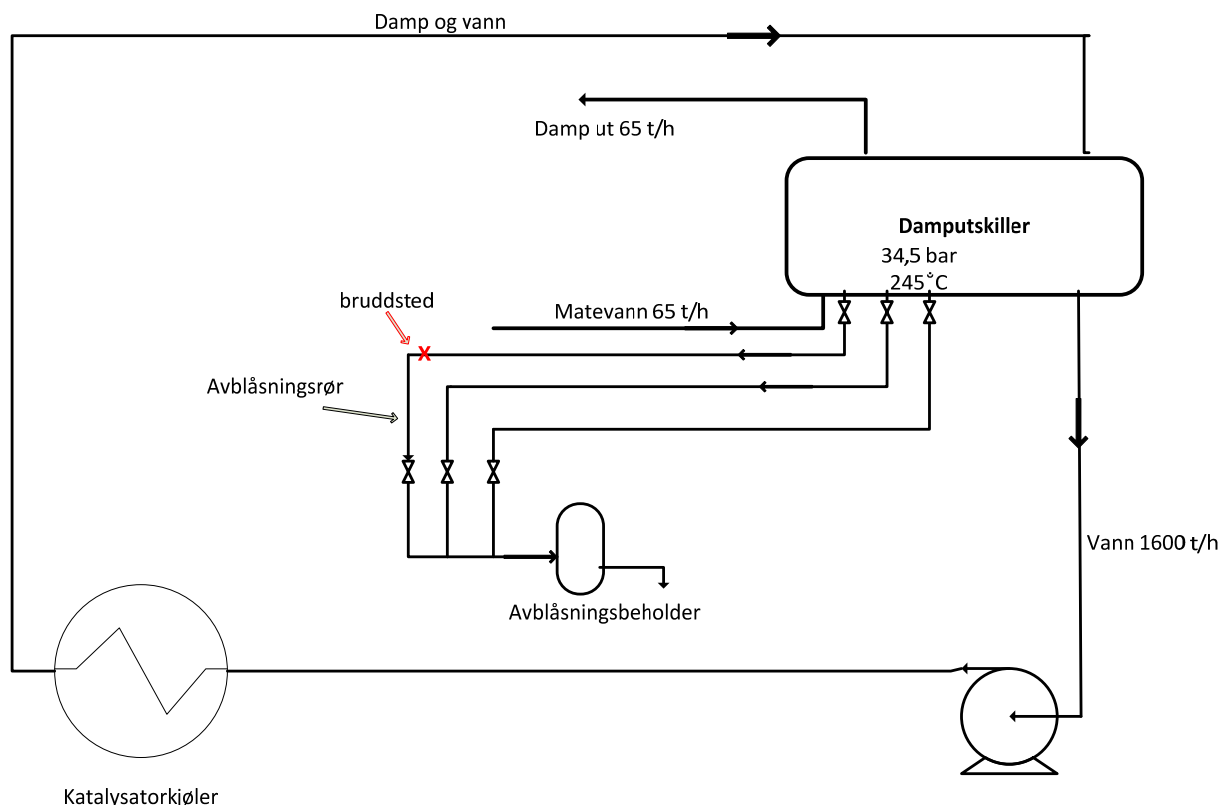
Det er to ventiler på dette røret, én rett under damputskiller og én ved bakkenivå. Damputskilleren er plassert ca. 8 meter over bakkenivå. Den øverste ventilen står normalt åpen slik at det er konstant trykk i røret. Det er den nedre ventilen som brukes ved periodevis avblåsning. Røret er to tommer i diameter og er ført frem og tilbake under damputskilleren og er ca. 30 meter langt. Det var i dette avblåsningsrøret det oppstod lekkasje.

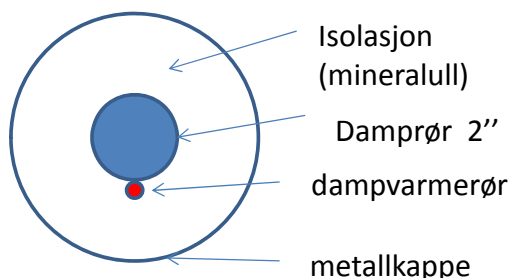
Figuren viser et tverrsnitt av avblåsningsrøret,

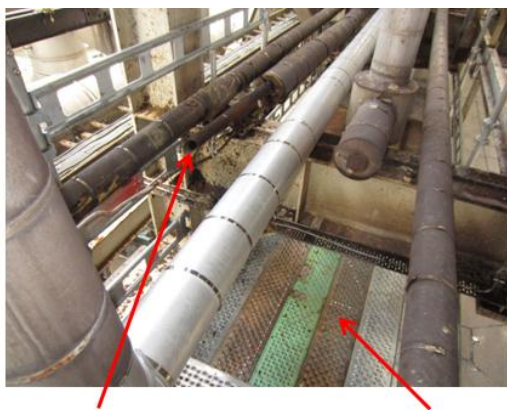
Bruddsted

Øvre nivå på stillas

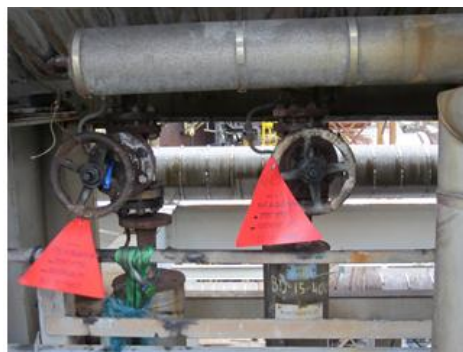
Ventilen til venstre ble stengt og lekkasjen stanset

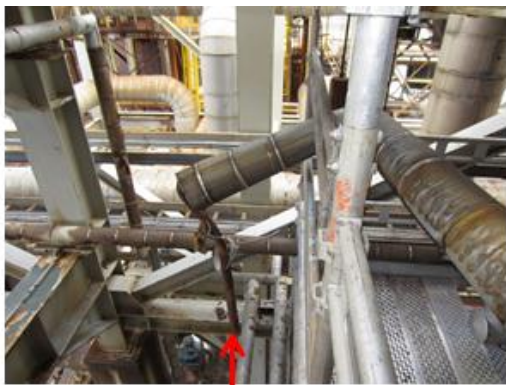
Befaring på åstedet viste at avblåsningsrøret var revnet tvert av. Rett etter (nedstrøms) bruddstedet er røret ført i to 90 graders bend med ca 1 meter mellom hvert (se bilde). Den store utstrømningen ga reaksjonskrefter slik at røret svingte kraftig på seg og ble vridd. Det var tydelig at røret hadde slått kraftig mot to større dampør, men videre vridning ble stanset av en kraftig bærebjelke. Denne bjelken hindret trolig at nye brudd oppstod oppstrøms bruddstedet.

Røret oppstrøms bruddstedet har svingt til venstre og vridd seg kraftig

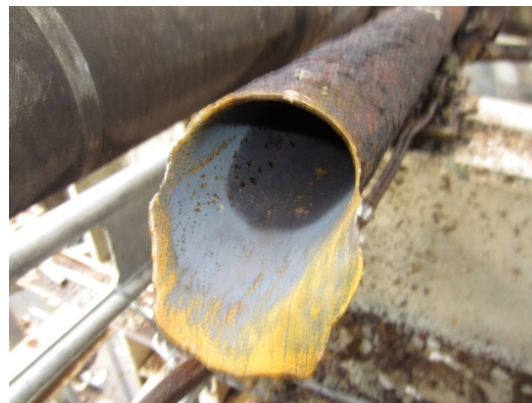
Damprøret nedstrøms bruddstedet viser kraftig korrosjon

Isolasjon og metallkappe var slengt ut over området. Det var generelt mye korrosjon rundt hele røromkretsen over et større område. Vanligvis forekommer lokal korrosjon som groper med påfølgende gjennomtæring og lekkasje i form av en stråle som resultat.

I deler av bruddområdet var det kun ca 0,1 mm godstykkelse igjen av en opprinnelig godstykkelse på 3,9 mm. Innvendig i røret var det tilsynelatende lite korrosjon. Dampvarmerøret var lite korrodert og lite skadet av hendelsen.

Metallkappen var kraftig korrodert på store deler av røret og det var tydelige hull. Det var våt isolasjon rundt hele røret. Hovedårsaken til den kraftige korrosjonen utvendig på røret i bruddområdet antas å skyldes at isolasjonen i lengre tid har blitt fuktig fra utsiden på grunn av korrodert og skadet utvendig metallkappe og at dampvarmerøret med periodevise avblåsninger har gitt optimale temperaturer for korrosjon.

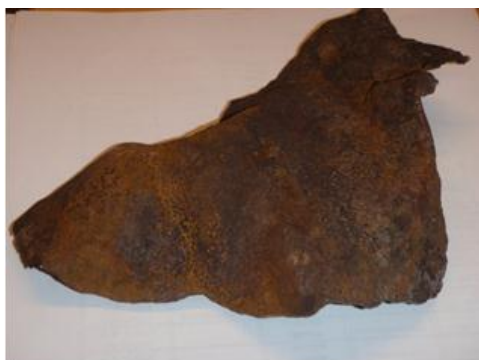
Denne fliken av røret ble revet av og viser kraftig korrosjon

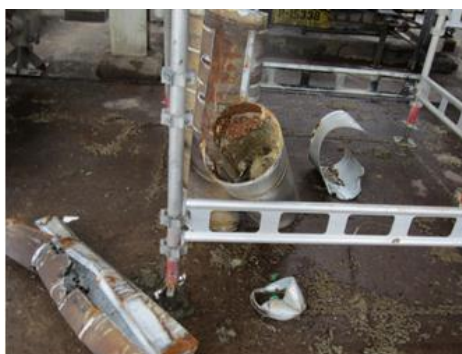
Rester av metallkappen ble kastet av røret
