Granskingsrapport

Rapport	
Rapporttittel Gransking av løftehendelse med personskade på Heidrun	Aktivitetsnummer 001124036

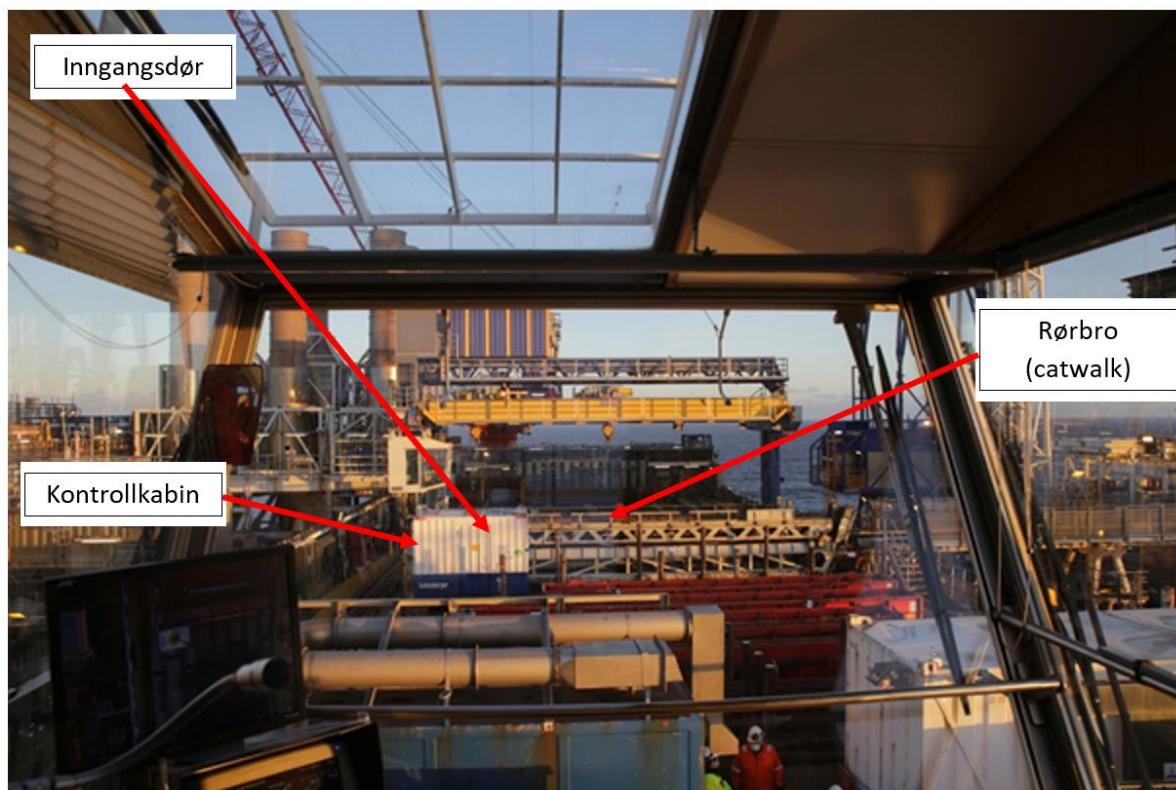
Da hendelsen oppsto var den første av de fire lastbærerne, kontrollkabinen, løftet inn på rørhåndteringsdekket og plassert i riktig posisjon på forhåndsplanlagt område. Kontrollkabinen var plassert med personell inngangsdør pekende mot vest offshorekran og ståltauskrevet på kontrollkabinen var lagt på motsatt side av døråpningen, mot øst og rørbroen, og vekk fra kranfører. Dette for å unngå konflikt med inngangsdøren på vestsiden. Se Figur 2, nedenfor.

Figur 2: Bildet er tatt fra vestkranen i samme posisjon som den sto i under hendelsen. Kontrollkabinen er den hvite og blå i venstre del av bildet. Rørbroen lokalisert i bakkant av kontrollkabinen.
Kilde: Politiet.

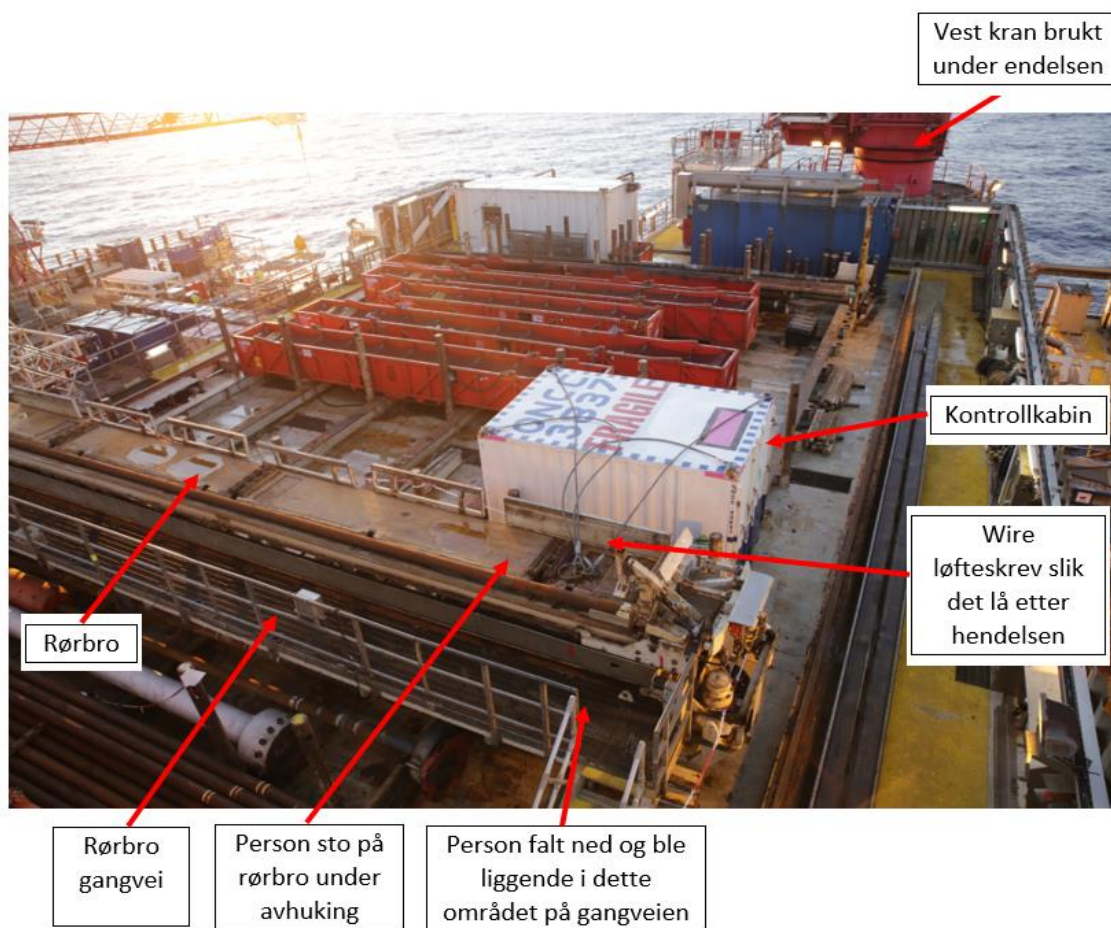
Selve løfteoperasjonen med å løfte på plass kontrollkabinen var ferdig og kabinen plassert i riktig posisjon som vist i Figur 2. Det gjenstod å huke av løftekroken fra løfteskrevet. For enkel tilkomst gikk anhuker opp på rørbroen, lokalisert bak kontrollkabinen, for å huke av kroken fra lasten, se figur 3, 4 og 5. Anhuker var godt synlig for kranfører, men enden av forløper inkludert kroken, som var på baksiden av kontrollkabinen, var ikke synlig for kranfører.

Figur 3 - Bildet viser en oversikt over rørdekket med rørbroen, brønn loggekabine og vest kran i høyre bakkant av bildet. Kilde: Politiet.

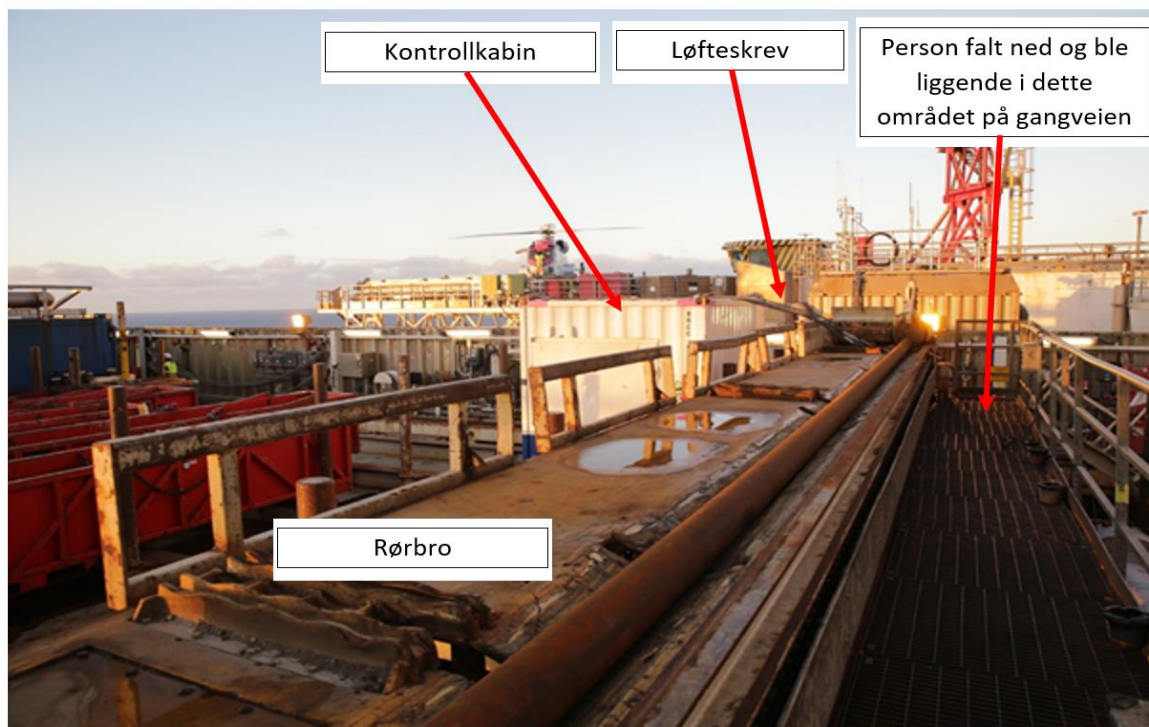
Figur 4: Området hvor anhuker var plassert. Kontrollkabin sees til venstre side av catwalk. Kilde: Politiet.

- Offshorekranens kjettingforløper huket seg fast i utstikkende struktur eller komponenter på rørbroen når kranoperatør heiste opp, forløperen strammet seg
- Forløperen/kroken kom fri fra fasthukingen med stor kraft
- Anhuker hadde plassert seg svært nær og i bevegelsesbanen for forløperen/kroken da den kom fri fra fasthukingen

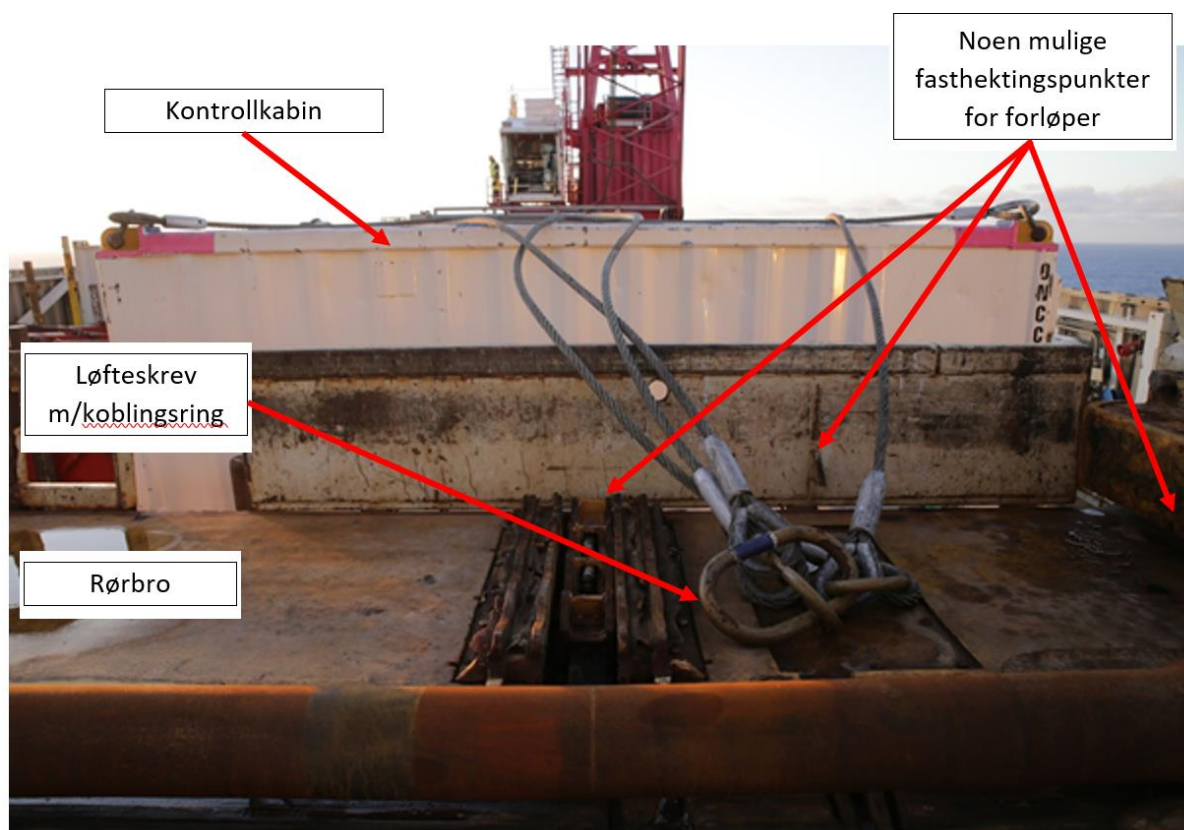
Figur 5: Plassering av ståltauskrev slik det så ut under vår befaring av stedet for hendelsen. Offshorekranen på vestsiden sees i bakkant av bildet. Kilde: Politiet.
