Granskingsrapport

Rapport	
Rapporttittel Rapport etter granskning av brønnhendelsen i brønn 7132/2-1 utilsiktet frakopling av nedre stigerørspakke (LMRP) på West Hercules 16.1.2019	Aktivitetsnummer 404008005

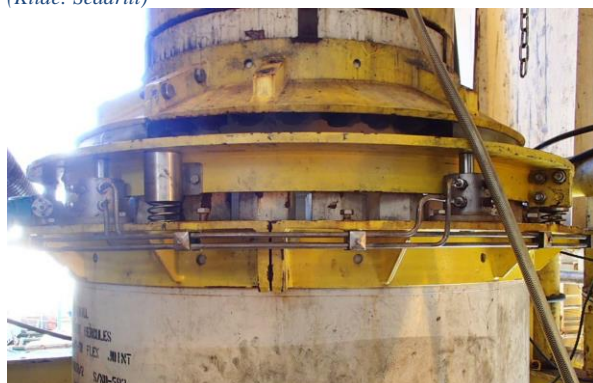
Figur 6: Bilde av ADS montert på West Hercules sin Flex Joint
Kilde: Seadrill)

Signalet til frakobling kom fra en feilmontert utløserventil (trigger valve) på ADS.

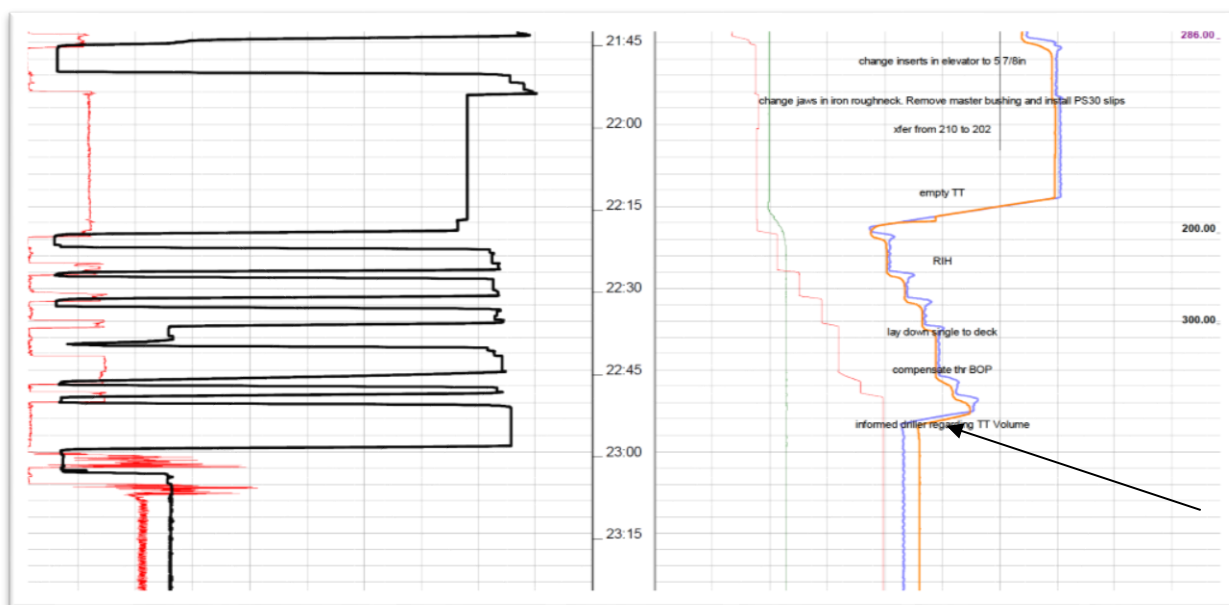
Kl. 22:51 høres en uvanlig lyd samtidig med en riggbevegelse. Deretter observeres det tap av borevæske fra tripptanken.

Figur 8: Bilde viser aktivitetsloggen og tap av væske (Kilde: Seadrill)

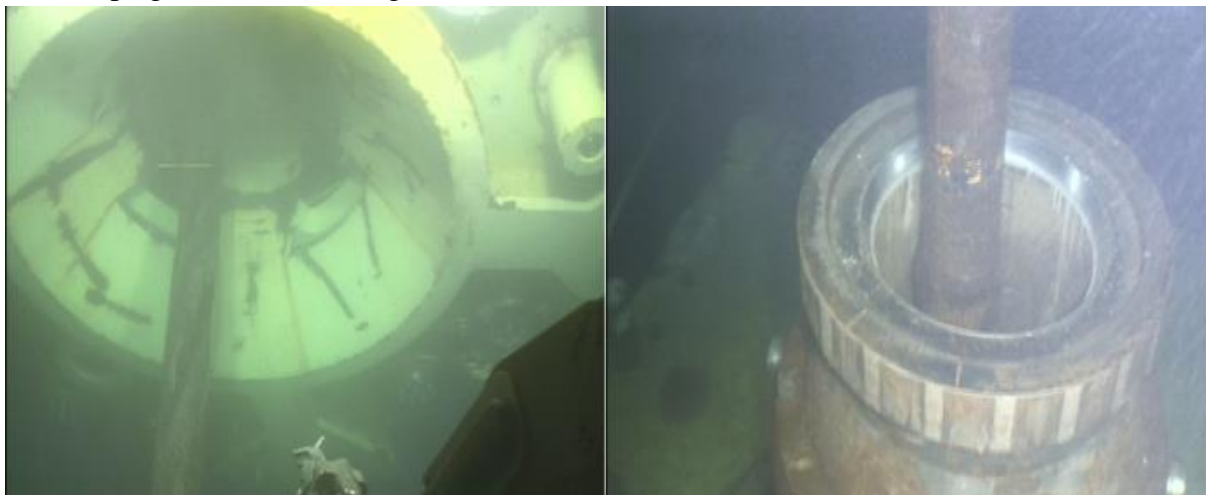
Undersøkelser med ROV bekreftet at LMRP var frakoblet. Borestrengen var sentrert og satt fast i BOP. Senere undersøkelser viste at den automatiske stengingen av kutteventilen var aktivert på grunn av frakoblingen.

Figur 9: Bilde tatt fra ROV etter utilsiktet frakobling (Kilde: Seadrill)

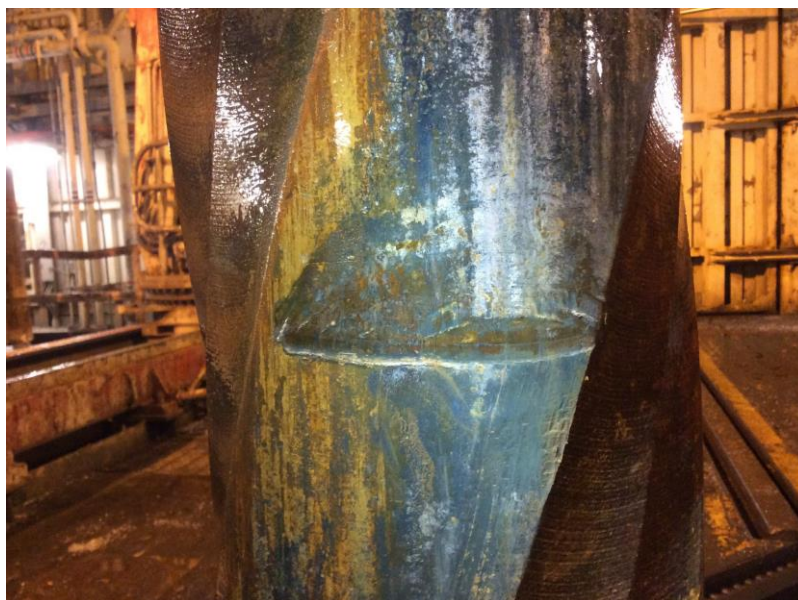
Vektrørene (8") i bunnhullsstrengen befant seg i kutteventilen da den ble automatisk aktivert. Disse vektrørene kan ikke kuttes og ble dermed sittende fast i den delvis stengte kutteventilen i BOP.

Figur 10: Bilde av 8" vektrør på dekk etter hendelsen viser skader der vektrør ble klemt av kutteventilen (Kilde: Seadrill)
