Granskingsrapport

Rapport	
Rapporttittel Rapport etter gransking av hendelse på Transocean Barents den 4.3.2015 hvor en person ble skadet.	Aktivitetsnummer 402009004

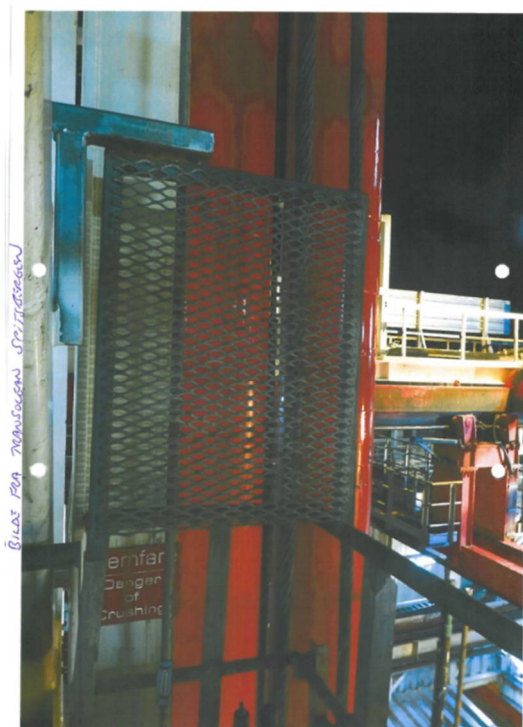
Bilde nr. 1 fra TO Spitsbergen

- På søsterriggen TO Spitsbergen er det montert beskyttelse for å hindre klemskader og varselskilt er satt opp (bilde nr 1). Det er uklart når dette er gjennomført.

På Transocean Spitsbergen er det montert skjerming slik som vist på bilde nr 1.

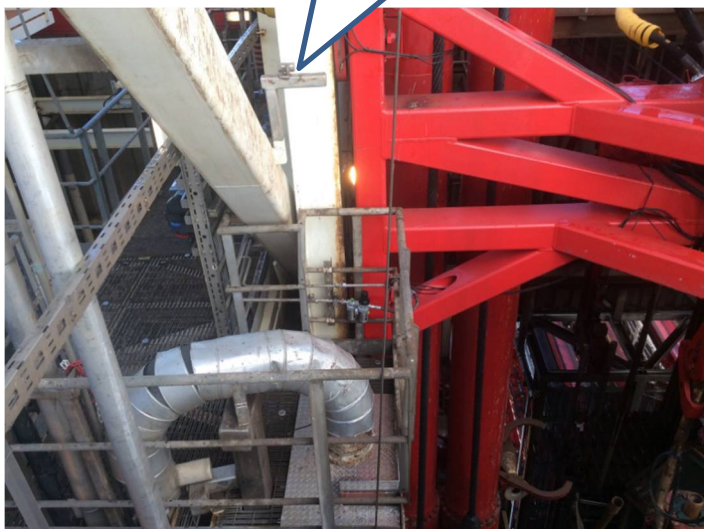
Bilde nr. 2 fra TO Barents.

Avstanden fra rekkverket på arbeidsplattform inn mot åket til top-drive er ca 9 cm og utgjør dermed en fare for klemskader. På TO Barents var det påbegynt arbeid med å montere skjerming slik som på Transocean Spitsbergen, men arbeidet hadde stoppet opp.

- På TO Barents var det laget festebraketter for skjerming av tilsvarende type som på TO Spitsbergen, men arbeidet var ikke ferdigstilt. Det forelå ikke skriftlig informasjon om dette i Transoceans organisasjon.

Brakett for skjerming montert på TO Barents.

På TO Barents er det påbegynt arbeid med å montere skjerming slik som på TO Spitsbergen. Skjerming ikke montert, kun brakett.
