# Sikkerhetsforum 11.11.2021

## Hendelser og granskinger

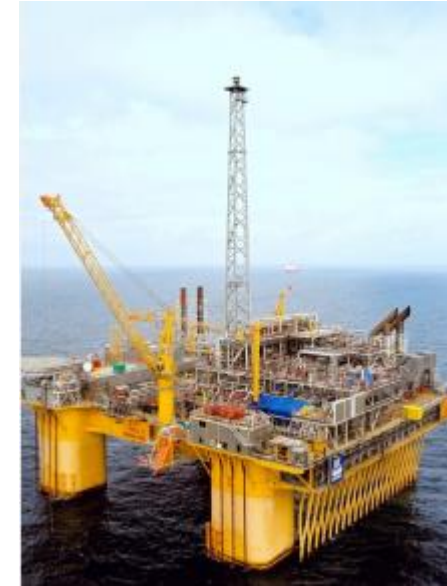
# Troll C

24.10.2021, skal granskes av Ptil

- Det ble funnet drypp av «bek» fra 2 trinns gass kompressor kjøler på A toget
- kjøler ble avisolert og visuelt inspisert og det ble funnet sprekker i stålet
- besluttet å kjøre ned kompressor og få oversikt over alvorligheten av sprekene, det var ingen antydninger eller målinger av gass ved sprekene
- 25/10 ble det vurdert at kjøler på B toget hadde de samme operasjonsbetingelsene, det ble da også besluttet å kjøre ned, avisolere og inspisere kjøleren på B
- etter inspeksjon er det mistenkt klorid spenningskorrosjon. Det pågår arbeid med å reparere og bytte ut kjølerne.

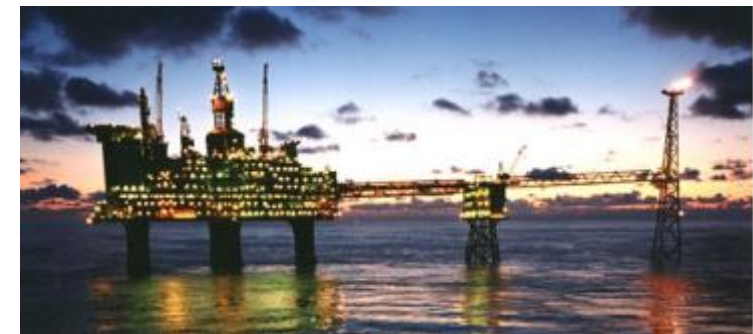
# Sleipner A

29.10.2021

- Kl. 18:24 GA
  - Beredskapsorganisasjonen og alt personell mønstret
  - Alarm trigget av røykdetektorer i traforom i modul D21
  - Detektor resatt kl. 18:36, ingen videre utslag
- Kl. 18:47 GA
  - Flammedetektorer i brannpumperom B i C01
    - Vanntåke utløst kl. 18:47
  - Produksjonen stoppet og anlegget trykkavlastet
- Kl. 19:09 GA
  - SLT værdekk – flammedetektorer
  - Deluge utløst
- Kl. 19:40
  - Normalisering og demobilisering
