PETROLEUMSTILSYNET

# Deepwater Horizon-ulykken

- vurderinger og anbefalinger for norsk petroleumsvirksomhet

HOVEDRAPPORT

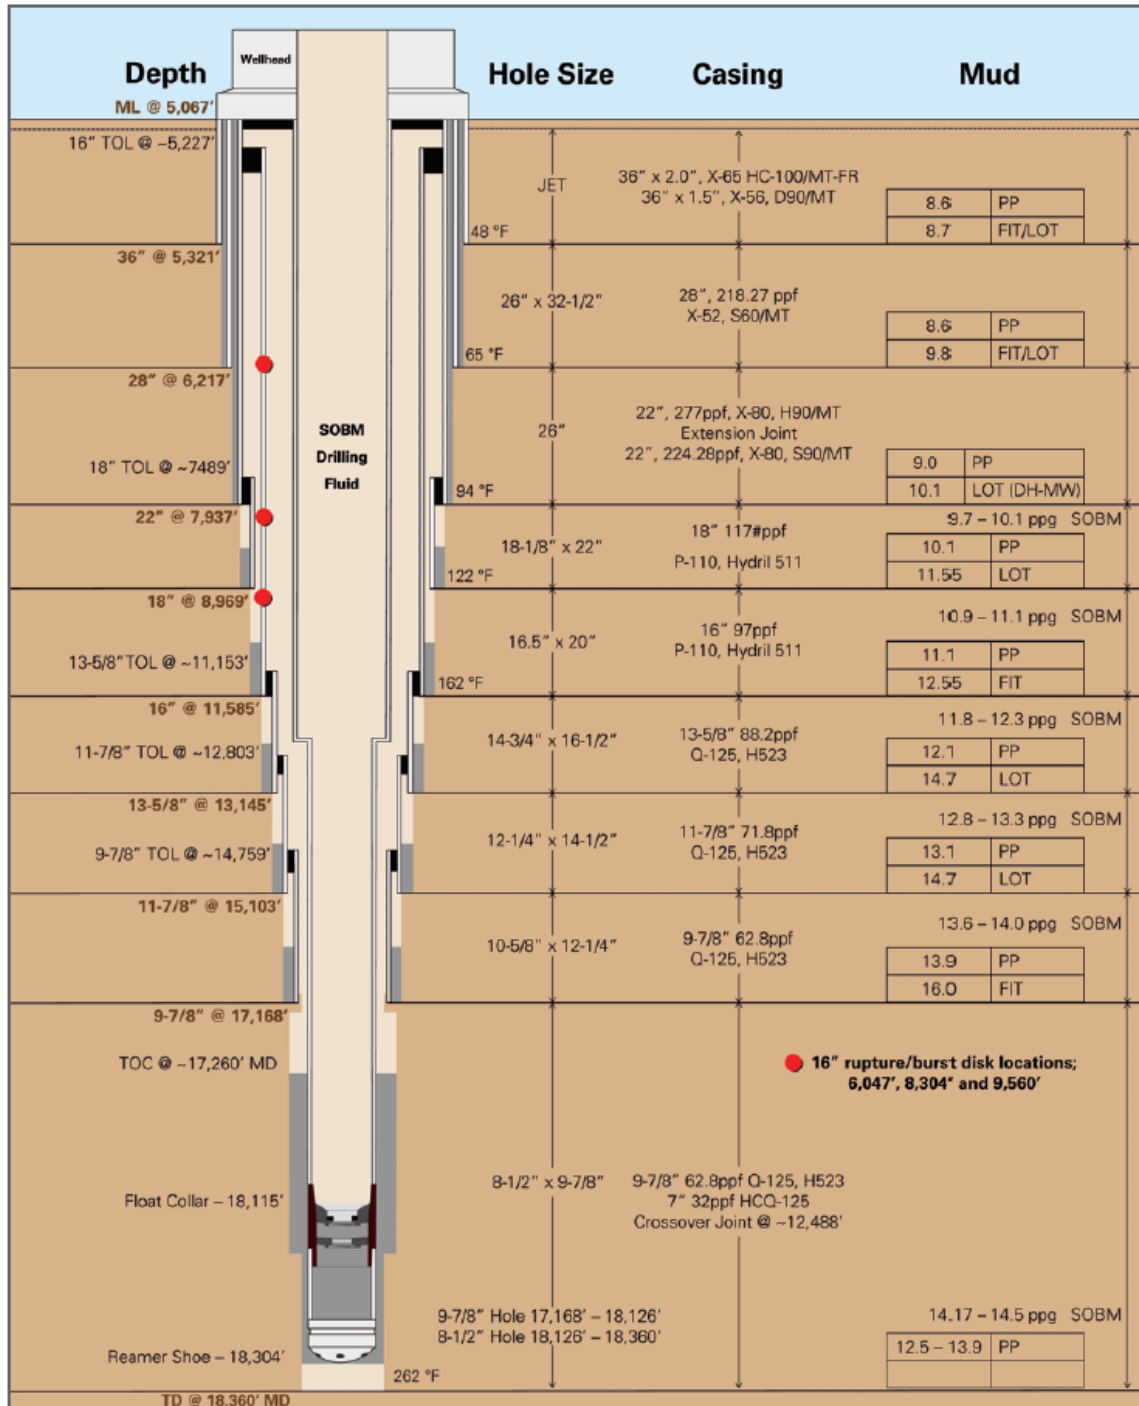
Figur 1 Skisse av Macondobrønnen

Under boring av brønnen ble det påtruffet poretrykk og oppsprekkingstrykk i formasjonen som var forskjellig fra grunnlaget for det opprinnelig brønndesignet. Dette resulterte i at fôringsrørenes settedyp måtte endres, noe som igjen medførte flere endringer i forhold til det opprinnelige boreprogrammet.

Underveis i operasjonen oppsto en brønnkontrollsituasjon som medførte at det måtte foretas en teknisk sidestegsboring for å komme videre med brønnen etter at borestrengen hadde satt seg fast. Disse endringene i forhold til den opprinnelige planen ble godkjent av Minerals Management Service (MMS) som var offentlig tilsynsmyndighet.
