Granskingsrapport

Rapport	
Rapporttittel Rapport etter granskning av brønnhendelsen i brønn 7132/2-1 utilsiktet frakopling av nedre stigerørspakke (LMRP) på West Hercules 16.1.2019	Aktivitetsnummer 404008005

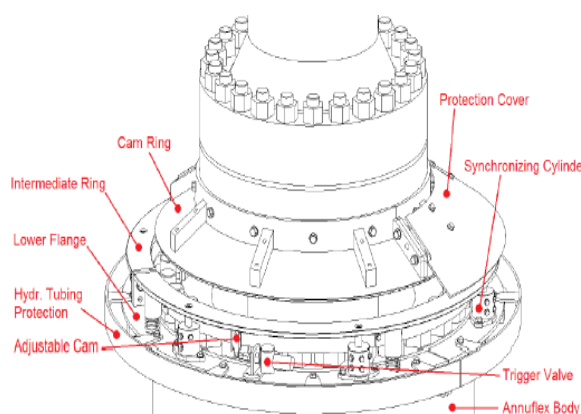
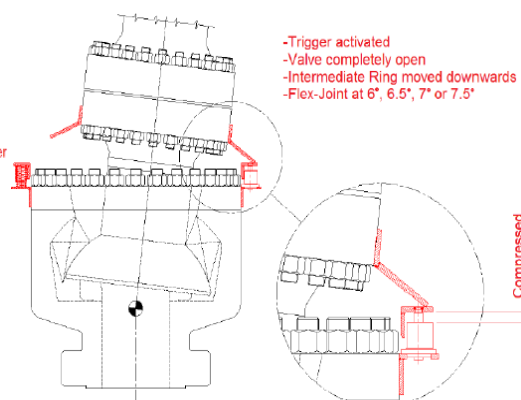
Figur 4: Skisse av ADS utløsermekanismen med alle komponenter
Figur 5: Illustrasjon av ADS aktivering av utløsermekanisme
(Kilde: Seadrill)

ADS gir signal til frakopling av LMRP når vinkel på fleksibelt ledd (Flexjoint) overstiger 6 grader. Signalet fra ADS gis til EDS som faktisk foretar frakoblingen. Når LMRP frakobling skjer stenges kutteventil automatisk.

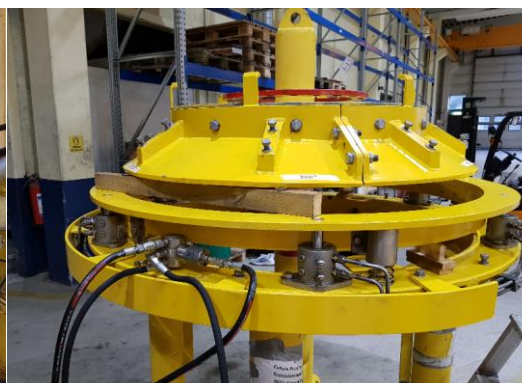
Figur 7: Bilde av ADS montert på West Hercules sin testbenk

Prosedylene og dokumentasjonen relatert til testing, montering og vedlikehold av ADS fremstår som mangelfulle. Det mangler eksempelvis viktige kontrollmål som er kritiske for om utstyret vil fungere som tiltenkt. Det er ikke fremlagt dokumenter som beskriver hvordan systemet skal installeres.
