**Metoderapport - vekting av  
hendelser på konstruksjoner  
og maritime systemer (DFU  
8) i RNNP**

Rapport	
Rapporttittel <b>Metoderapport - vekting av hendelser på konstruksjoner og maritime systemer (DFU 8) i RNNP</b>	Rapportnummer

Involverte	
Organisasjonsenhet F-konstruksjonssikkerhet	Forfatter/saksbehandler Arne Kvitrud og Erlend Kulander Kvitrud
	Dato 23.3.2012

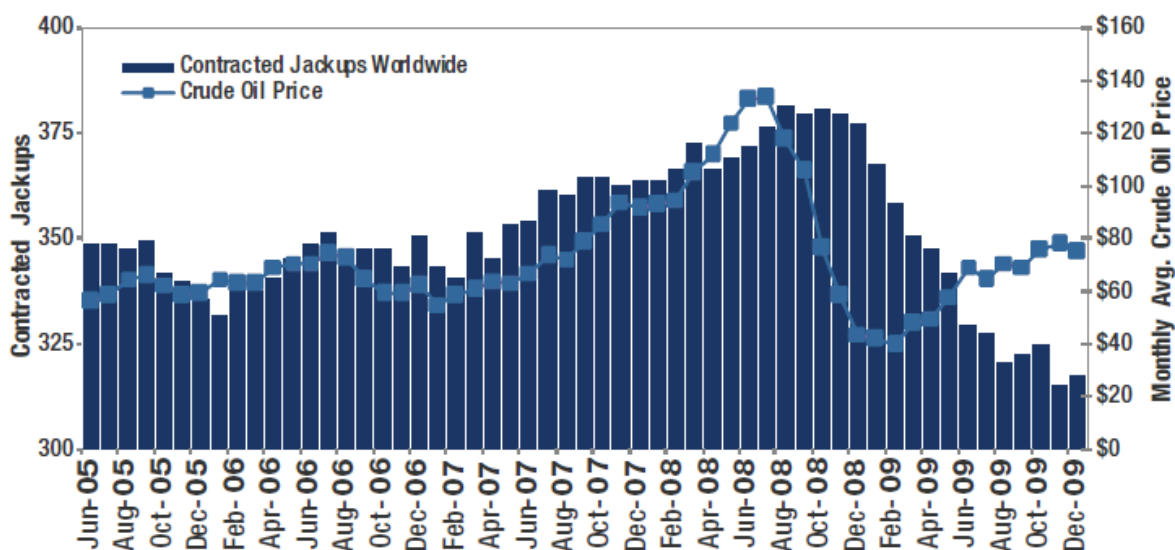
Figur 1: Antall aktive jackuper på verdensbasis 2005-2009<sup>5</sup>.

I den tidligere versjonen av dette notatet ble gjennomsnittlig antall jack-uper og semier på 90-tallet anslått til 400, basert på Fotland et al<sup>4</sup>. Fotland et al oppgir høyere tall enn hva vi finner fra andre kilder, og inkluderer trolig innretninger som ikke er under kontrakt. Det vi er ute etter å finne er antall ulykker per aktive innretningsår. Vi trenger dermed et gjennomsnittlig antall aktive innretninger i bruk. Vi har ikke funnet statistikk på antall aktive plattformer for hele perioden 2000-2011. Basert på oversikten til Triepke (2009) for perioden juni 2005-desember 2009, se figur 1 anslår vi det gjennomsnittlig er 350 aktive jackuper per år.
