Kompetent utførelse
- den beste forsikring for kvalitet.

Men hva med KUI

Andrew Greig.

Ztrong Partner AS.

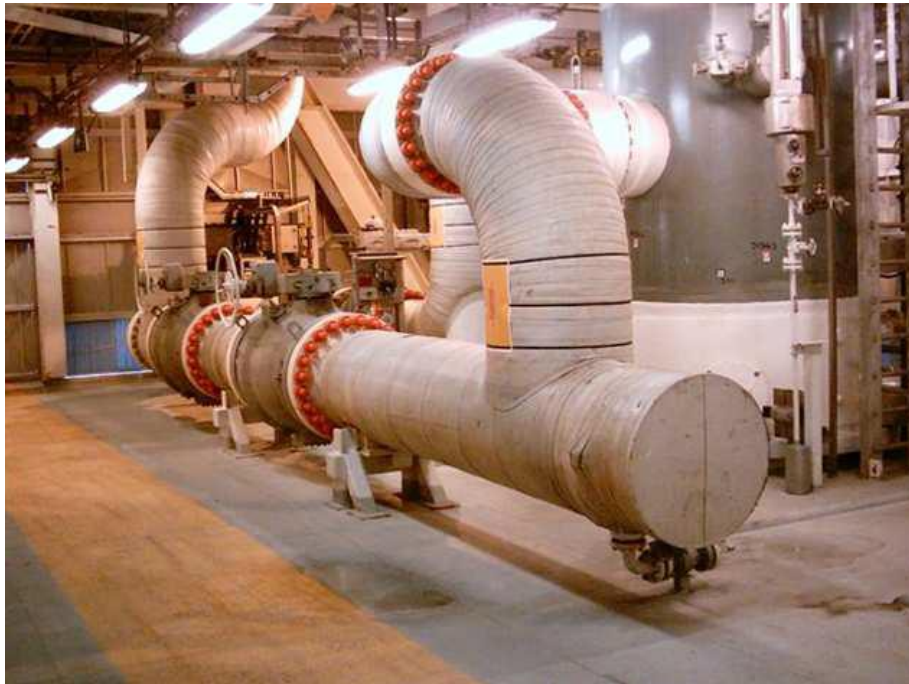
16 års erfaring med foamglas og teip

- Nesten ikke mekaniske skader på teipen eller foamglas
- Noen få problemer med teipen utvendig mot sør og mot vest
- Få KUI problemer
- Lett og rimelig å fjerne og reinstallere ifm inspeksjon
